## Rapport

### Avjämningsmassors påverkan på kalkstensbeläggningar

2011-01-31

Upprättad av: Jörgen Grantén och Daniel Andersson

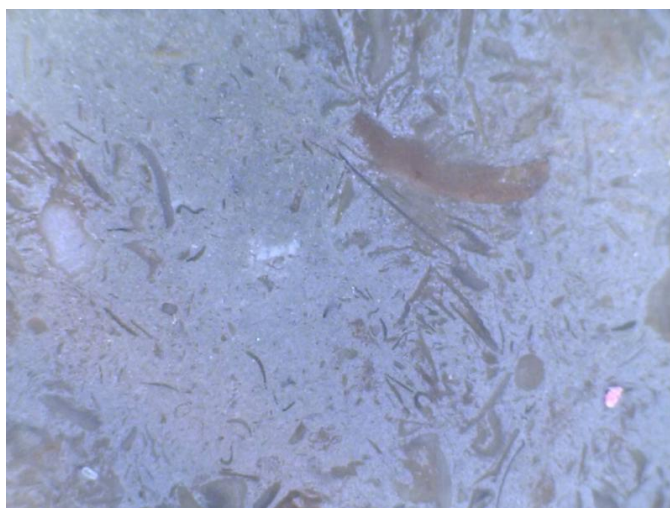
*Bild 5: Saltutfällningar som är avtorkningsbara ger bedömningen 1.*

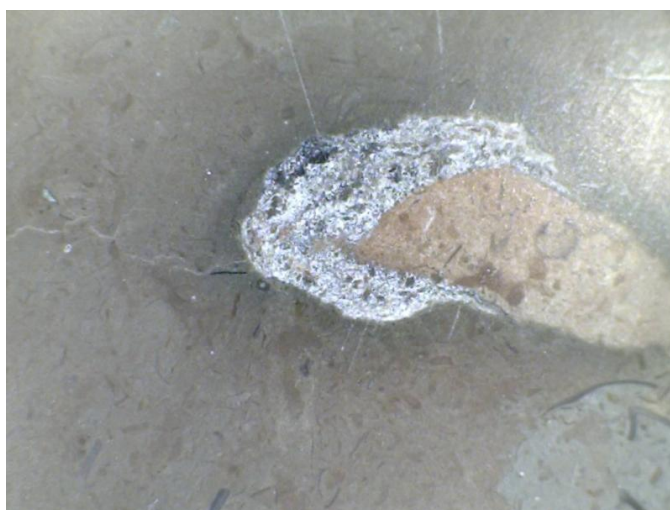
*Bild 6: Utfällningar som är bestående ger bedömningen 2 eller 3.*

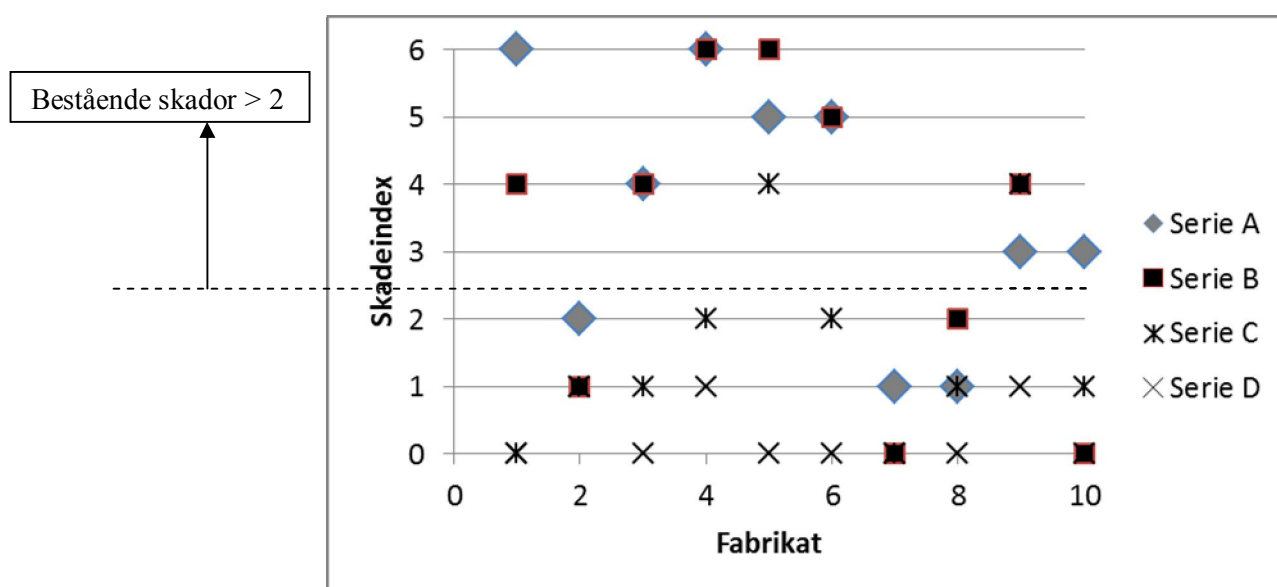
Stenläggning vid tillfälle A och B har totalt gett upphov till väsentligt mer skador än vid läggningstillfälle C och D. En sammanfattning av skadorna kan ses i diagram 12 där det framgår att bestående skador huvudsakligen uppkommit i serie A och B.

Diagram 12: Sammanställning av skadeindex för varje fabrikat. Skadeindex > 2 innebär att stenbeläggningen får synliga och bestående ytskador.

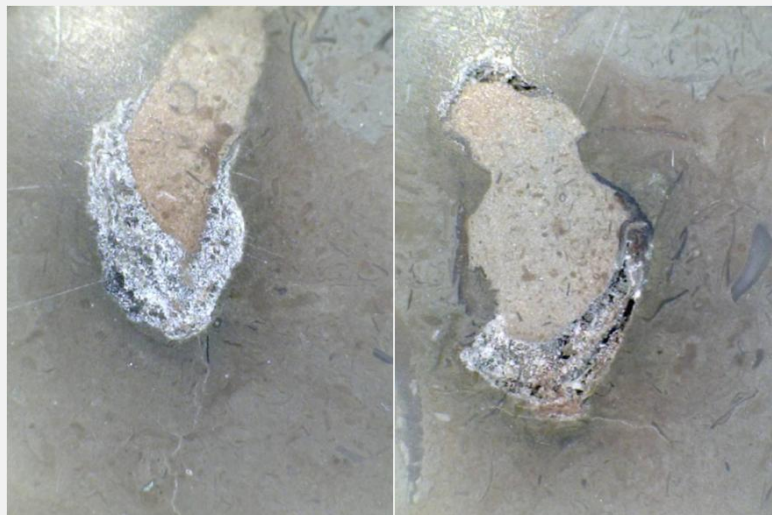
### Skadetypp 1: Bestående utfällningar

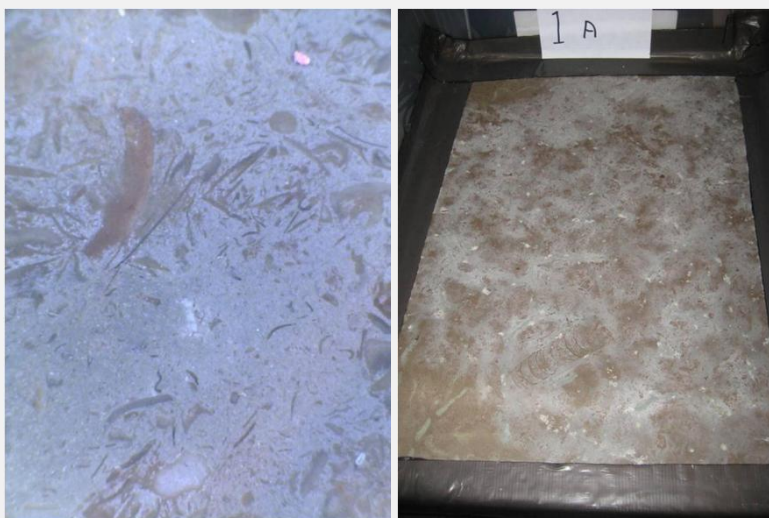
### Skadetypp 2: Avtorkningsbara saltutfällningar

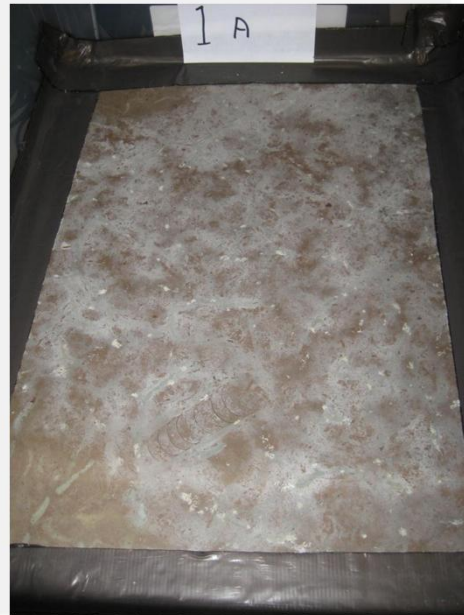
Exempel på provform  
med skadeindex 6:

- Bestående skador  
(Saltutfällning och ytskador)

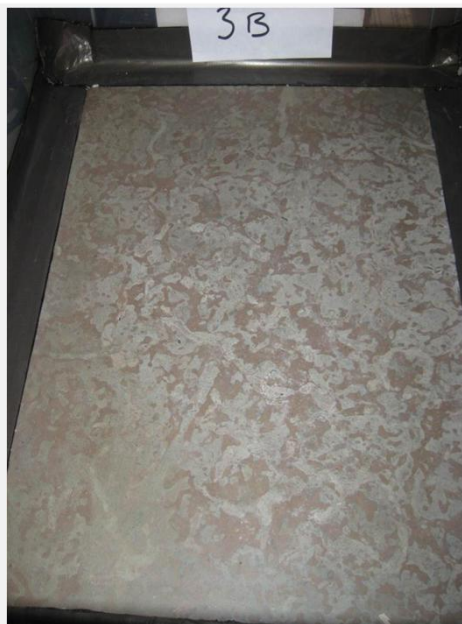
Exempel på provform  
med skadeindex 4:

- Bestående skador  
(Saltutfällning och ytskador)

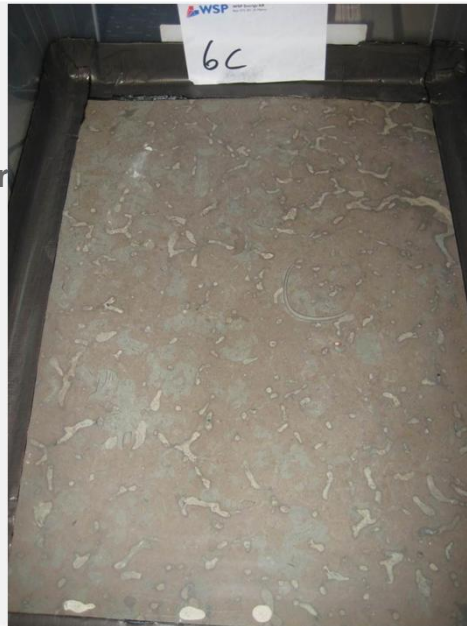
Exempel på provform  
med skadeindex 2:

- Ej bestående skador

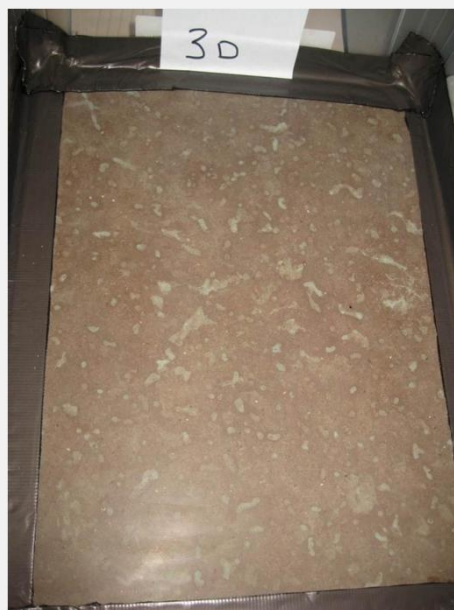
Exempel på provform  
med skadeindex 0:

- Inga skador
