# Konstakademiens utsmyckningar räddas

Ett drygt sekel efter att Konstakademien fick sin nuvarande fasadgestaltning har omfattande restaureringsarbeten utförts.

**Projekt:** Restaurering av fasadutsmyckningar, Konstakademien i Stockholm.

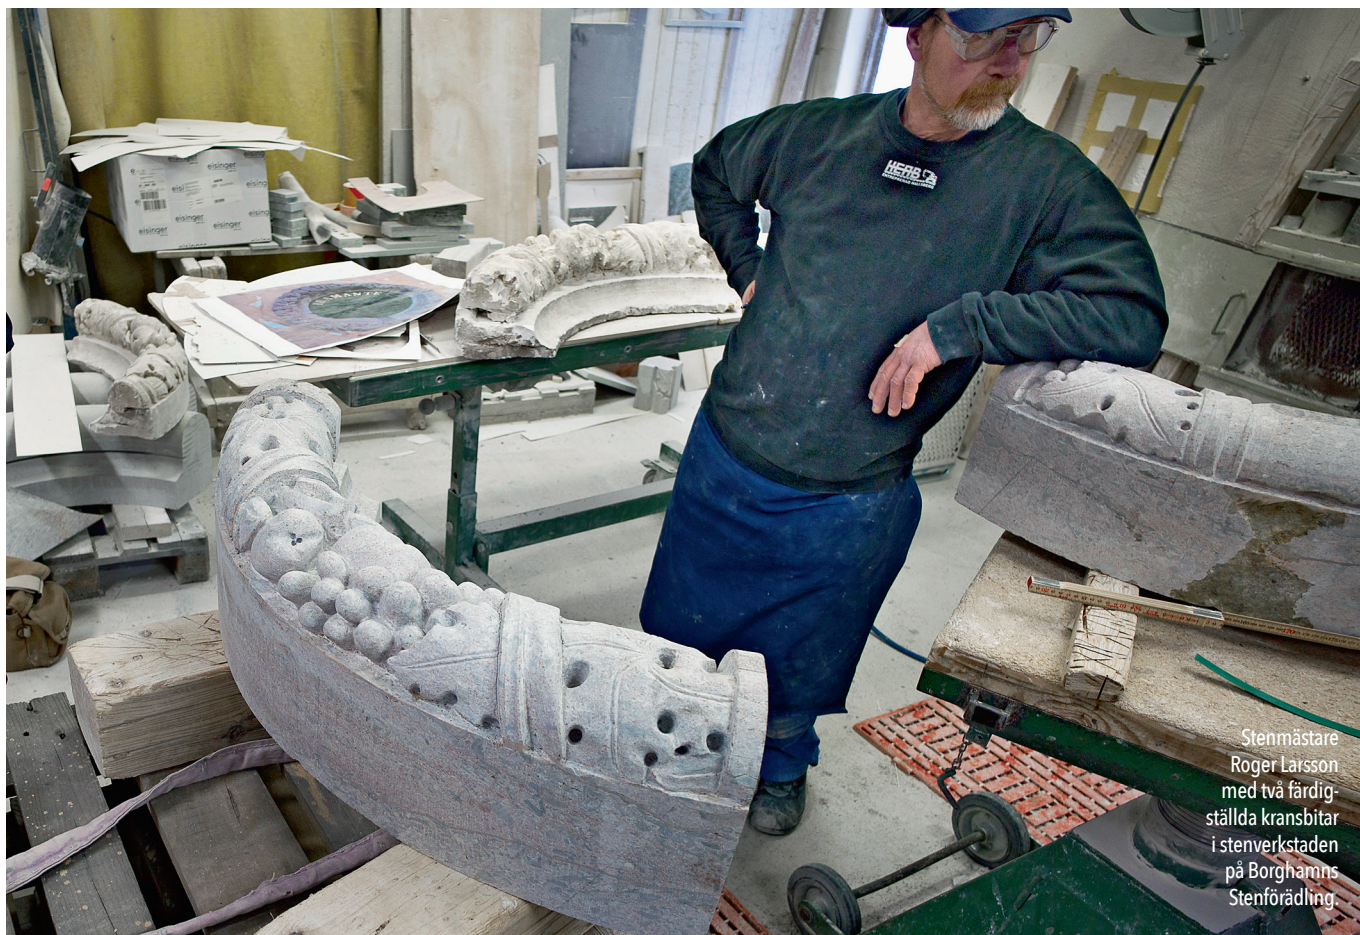
Stenmästare  
Roger Larsson  
med två färdig-  
ställda kransbitar  
i stenverkstaden  
på Borghamns  
Stenförädling

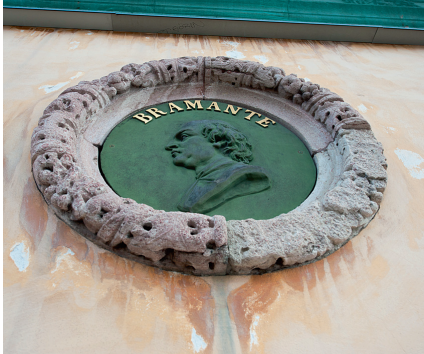
Bild från inventeringen av fasadutsmyckningarnas skick.

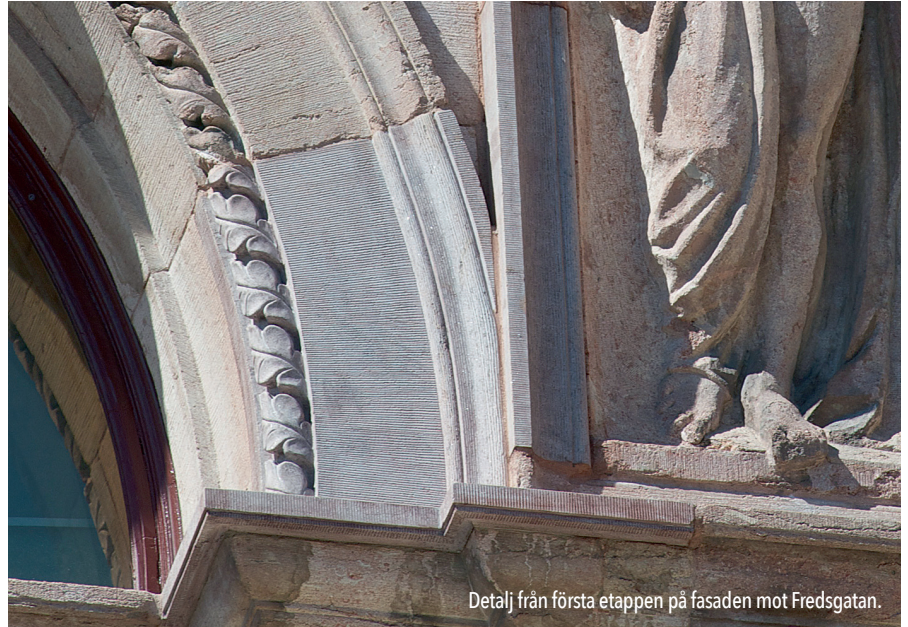
Detalj från första etappen på fasaden mot Fredsgatan.

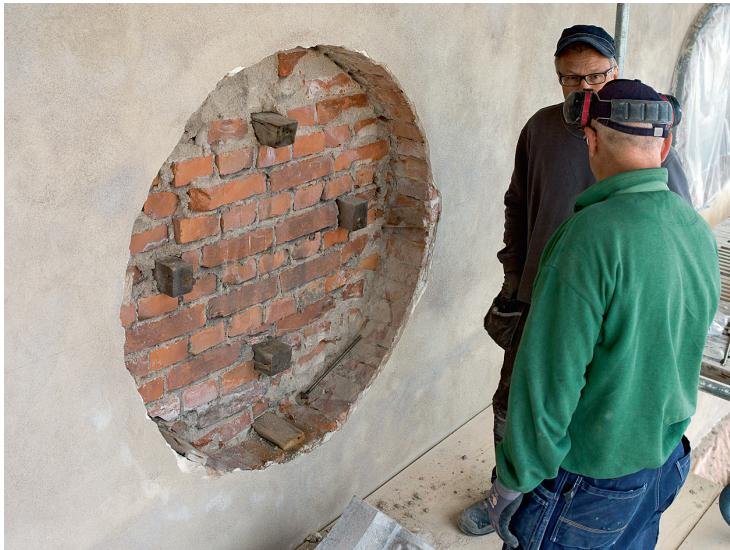
Montering av krans. I detta fall kunde överdelen i original behållas.
