## Rapport

### Avjämningsmassors påverkan på kalkstensbeläggningar

2011-01-31

Upprättad av: Jörgen Grantén och Daniel Andersson

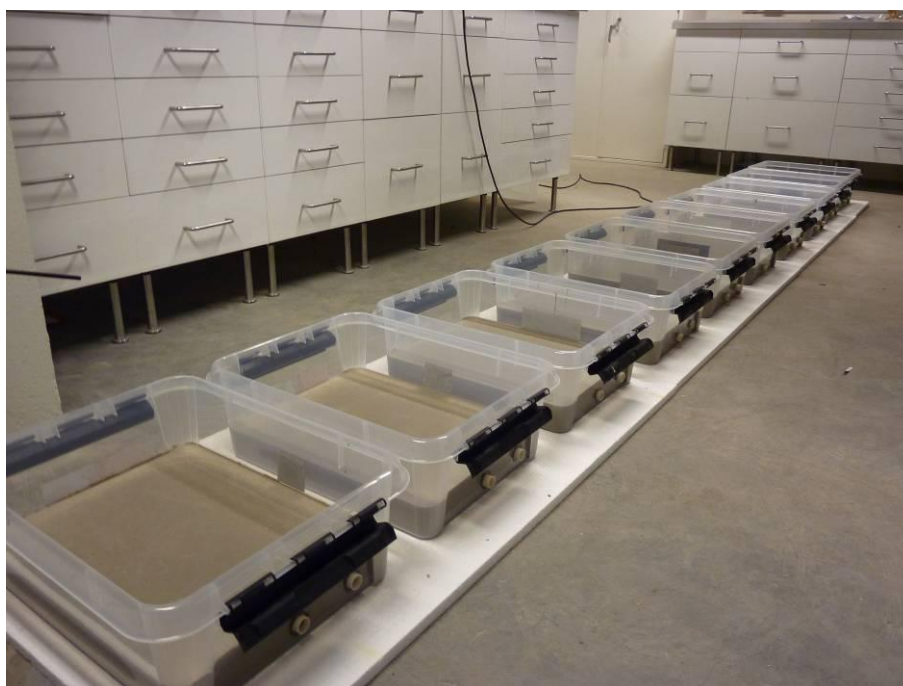
*Bild 1: Försök 1 bestod av 10 plastbackar med dimension 300x400 mm<sup>2</sup> avjämnade med 50 mm normaltorkande avjämning.*

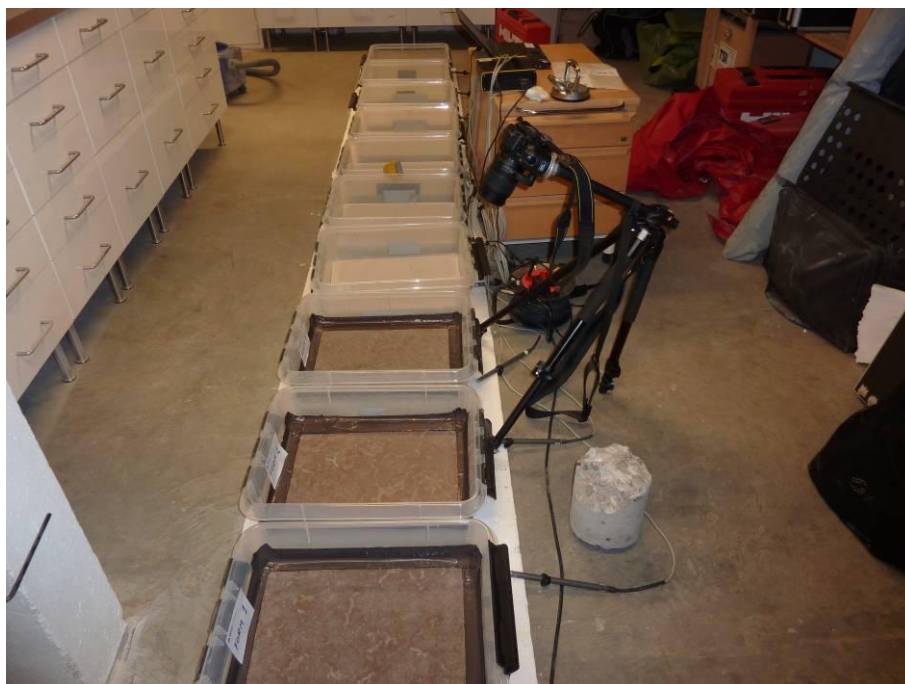
*Bild 2: Stenbeläggning lades med en veckas mellanrum. Relativ fuktighet i provkropparna loggades kontinuerligt.*

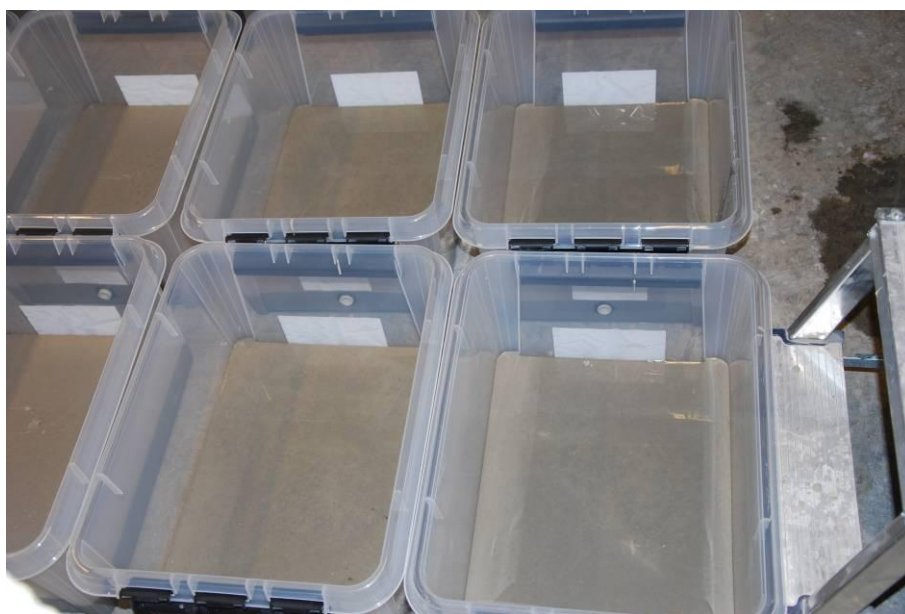
*Bild 3: Totalt har 40 formar avjämnats med en skikttjocklek på 50 mm.*

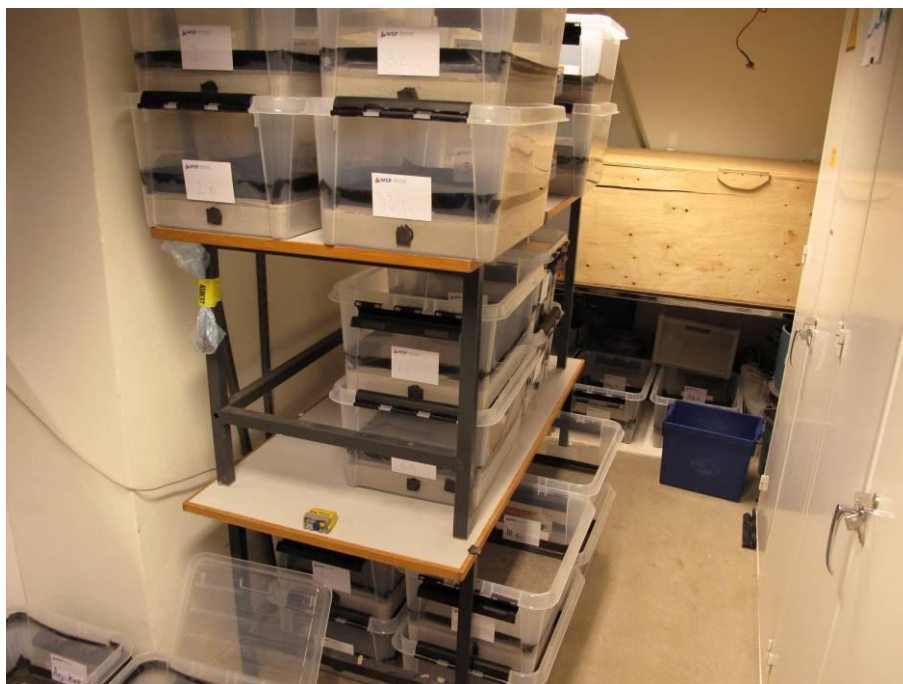
*Bild 4: Stenläggning har utförts på serie a, b och c. Skarvar har tätats med aluminiumfolierad byggtejp.*

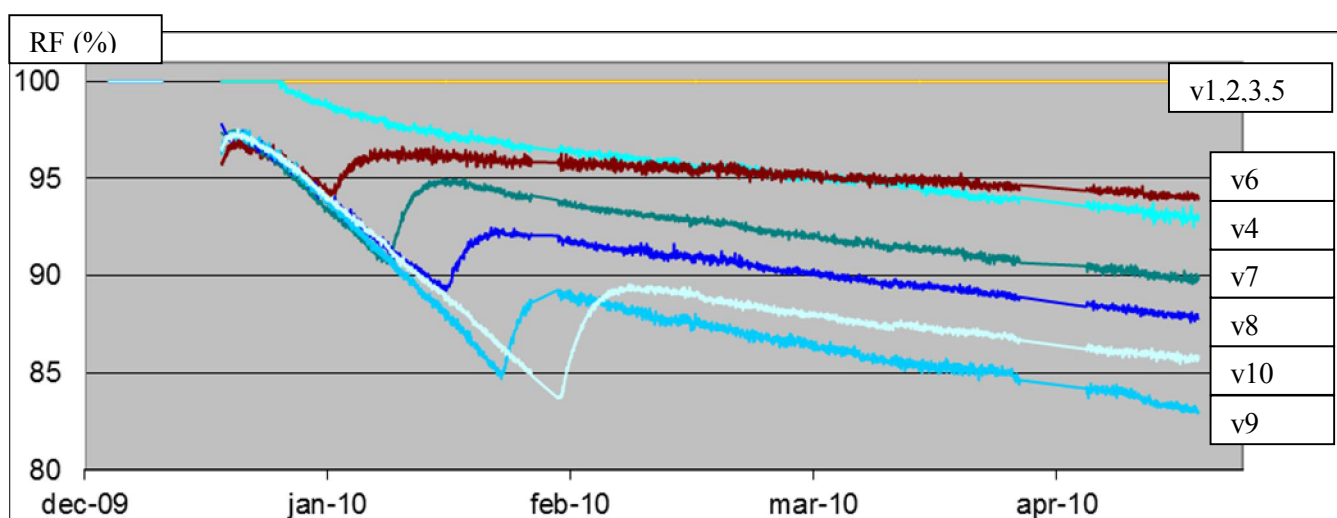
Resultaten från loggning av RF redovisas i nedanstående diagram. Provform 1, 2, 3 och 5 som belades med stenbeläggning efter lika många veckor visar alla 100% RF genom hela försöket. Orsaken är sannolikt att fuktgivarna inte tålt att ligga så fuktigt.

Diagram 1: Loggning av RF i mittskiktet i avjämningen, försök 1. Till höger anges vilken vecka efter gjutning stenbeläggning lades.

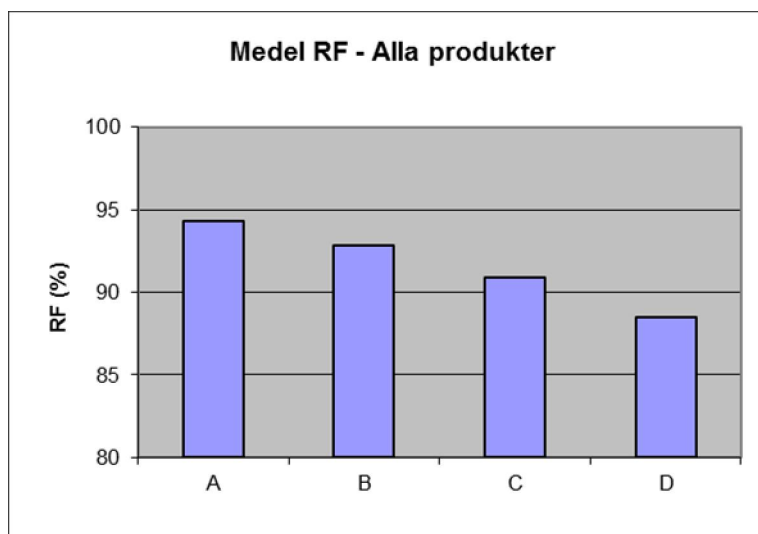
*Diagram 4: Varje stapel representerar medelvärdet av RF från uttagna prov för **alla 10 provformer** från samma läggningstillfälle A-D.*

Resultatet i diagrammet ovan visar att RF fyra månader efter gjutning är relativt hög. Om RF ska underskrida 90% får läggning ej ske tidigare än 4 veckor efter gjuttillfället.

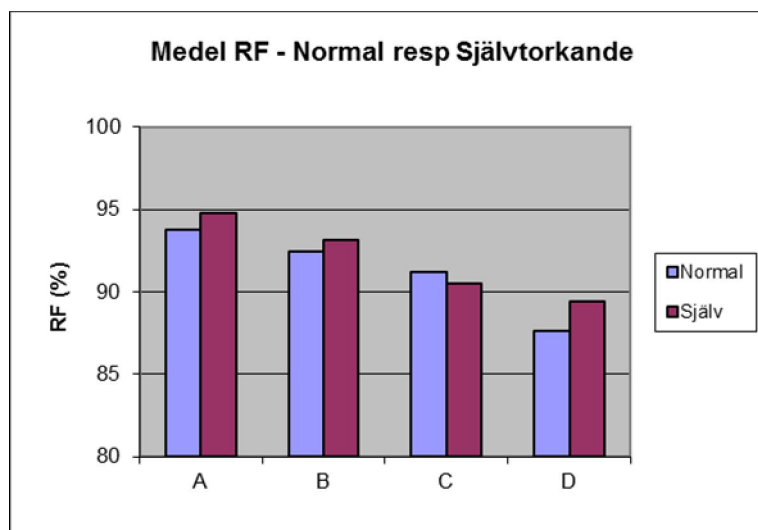
Diagram 5, 6 och 7: Varje stapel representerar medelvärdet av RF från uttagna prov för **5 provformar normaltorkande avjämningsmassa** respektive **5 provformar själtorkande avjämningsmassa** från samma lägnings-tillfälle A-D. Jämförelsen visar att det är marginella skillnader mellan olika typer av avjämningsmassor.

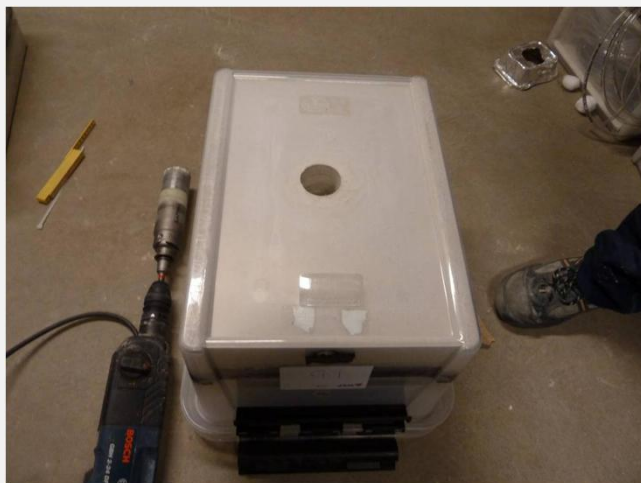
Exempel på provform  
med skadeindex 6:

- Bestående skador  
(Saltutfällning och ytskador)
