NATURSTEN

RESTAURERING

Detta häfte "Restaurering" ingår i Sveriges Stenindustriförbunds "En handbok om – Natursten".

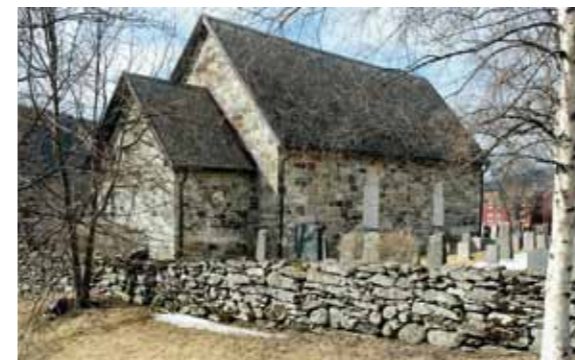
Fig 1.13 Åre gamla kyrka från slutet av 1100-talet. Lokalt skiffer som grova block i väg-garna och som takbeläggning.

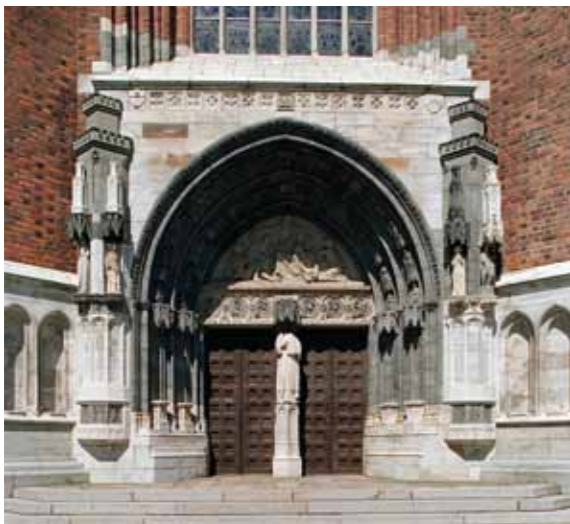
Fig 1.16 Västportalen till Uppsala domkyrka. Nordens största gotiska kyrkobyggnad uppfördes ca 1270 - 1435, men är tillbyggd och ombyggd vid flera tillfällen. Materialet är tegel med inslag av täljsten och Vattholmamarmor, främst i portaler och skulptur.

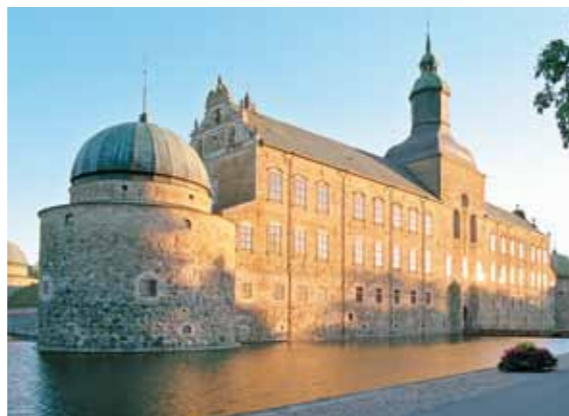
Fig 1.17 Vadstena slott är ett av landets bäst bevarade renässansbyggen; en sluten försvarsanläggning med massiva murar av kalksten och olika sorters lokal fältsten. Murarna har varit putsade. För den påkostade portalen och gavelkrönet användes kalksten, möjligen från Borghamn.

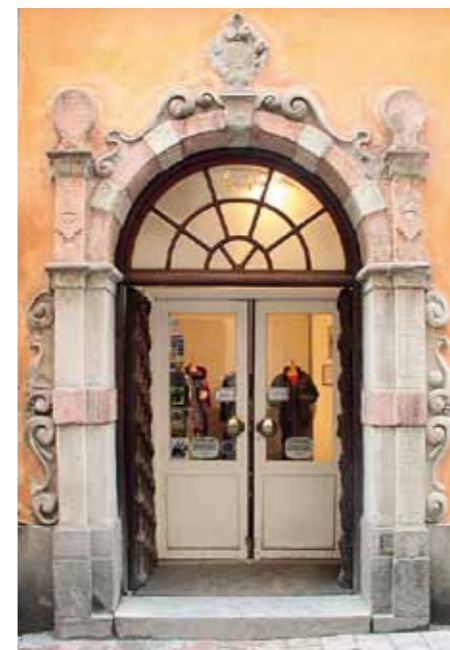
Fig 1.18 Portal 1600-tal. Renässansens ornamentik fick fortsatt användning under barockens epok. Denna portal visar en polykrom stenarkitektur med omväxlande röd kalksten och grå sandsten. Västerlånggatan 64, Stockholm.

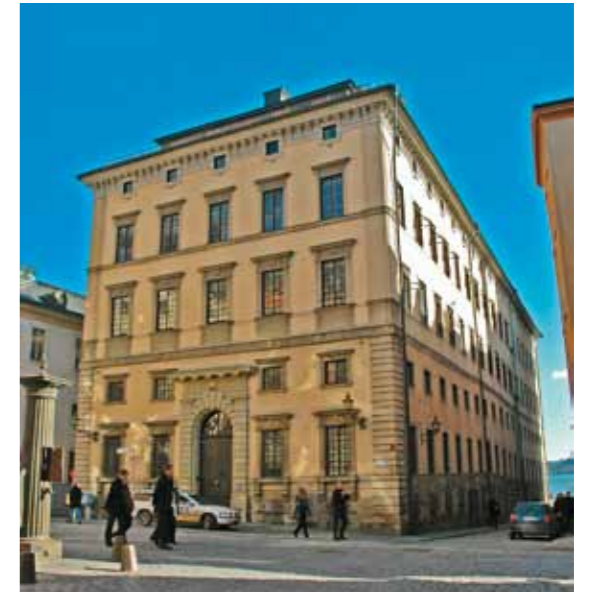
Fig 1.19 Södra Bancohuset vid Järntorget i Stockholm uppfört 1676-80 efter N. Tessin d.ä:s ritningar. Byggnaden, i målad gotländsk sandsten och med putsad fasad, har sin förebild i den romerska barocken. Den är senare tillbyggd mot öster.

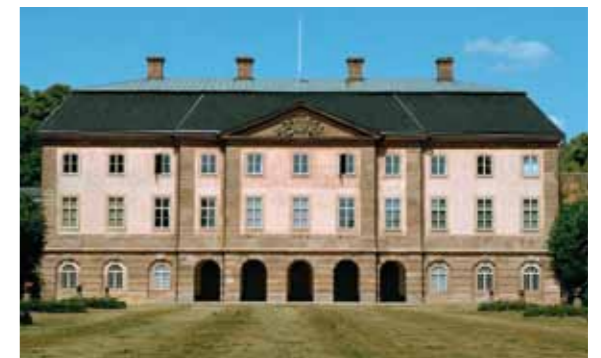
Fig 1.20 Övedsklosters slott, ritat av Carl Hårleman och uppfört under 1760-talet. Rokokons fasader är ofta försiktigt modulerade med risaliter. Mot den rosa putsade fasaden står souterrängväning, lisener, fronton och takgesims av lokal röd Övedssandsten.

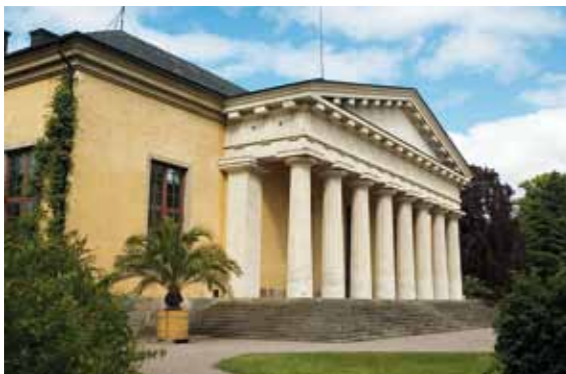
Fig 1.21 Botanicum i Uppsala exemplifierar det sena 1700-talets antikintresse. Mot en gulputsad slät fasad står en tempelportik i gotländsk målad sandsten, sockeln är huvudsakligen i granit. Portomfattningar, fönsteromfattningar och trappa av Roslagsandsten.

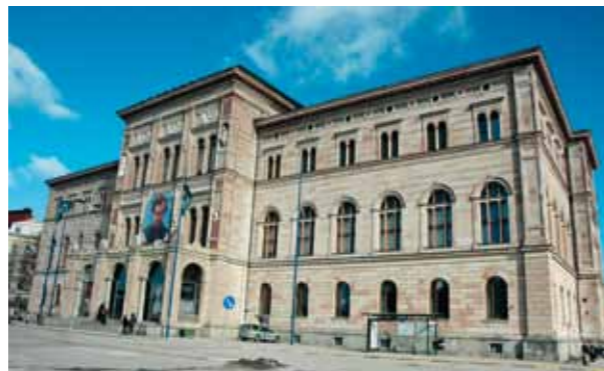
Fig 1.22 Nationalmuseum, uppfört 1846-66, ansluter till norditaliensk renässans. Putsarkitekturen dominerade vid den tiden, men för det betydelsefulla museibygget användes kalksten från Borghamn som fasadbeklädnad.

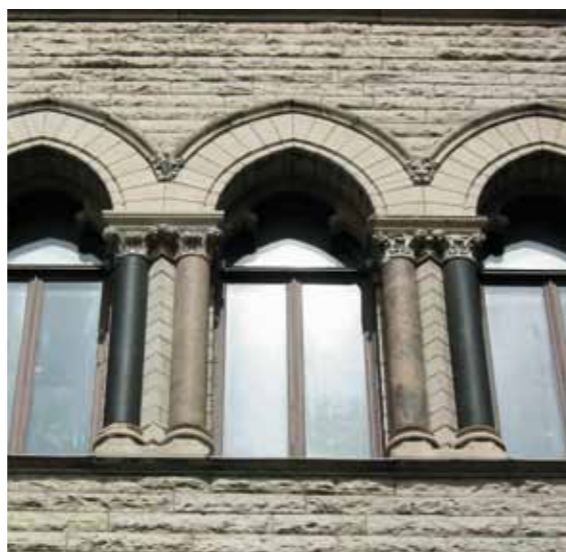
Fig 1.23 Fasaden får sin dekorativa verkan av stenens kontrasterande stensorter med olika kulör och bearbetning. Murverk av ljus kalksten. Mellan fönstren kolonner av svart och röd granit. Munkbron 9 i Stockholm.

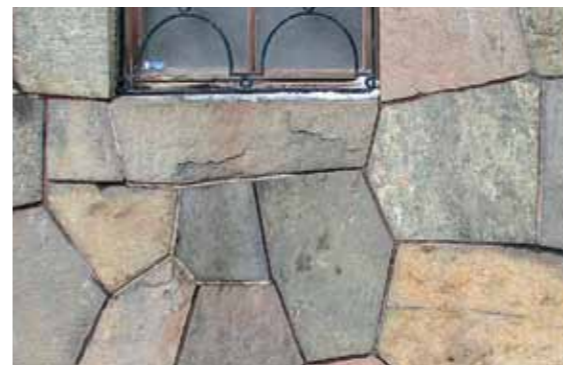
Fig 1.25 Polygonmur av noggrant utvalda granitblock med barkyta. Tryckt fog ca 10 mm. Eriksbergsparken, Stockholm.

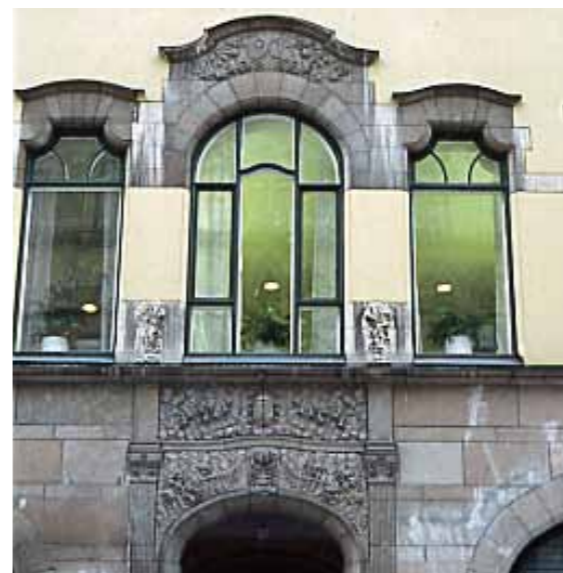
Fig 1.26 Bostadshus med putsad fasad, och sockelväning, portal och fönsteromfattningar av röd sandsten i tidstypisk jugendstil. Esplanaden nr 11 i Sundsvall.

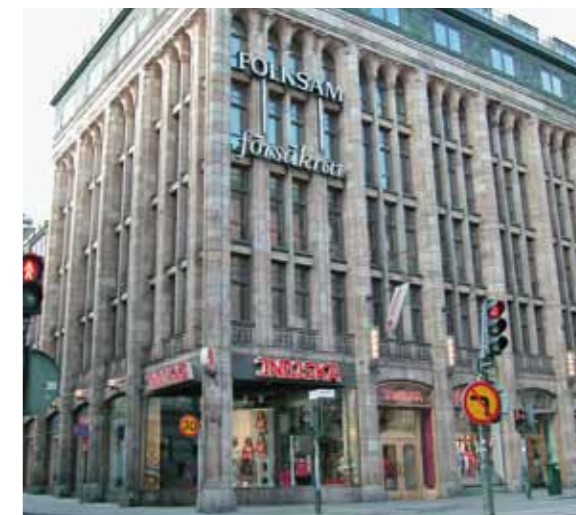
Fig 1.27 Affärs- och kontorshus på Kungsgatan i Stockholm byggt 1910 som en skelettkonstruktion av armerad betong, med tillagd fasad av Grännasandsten. Glaspartierna ramas in av smala pelare och bjälklagsmarkeringar av sandsten.

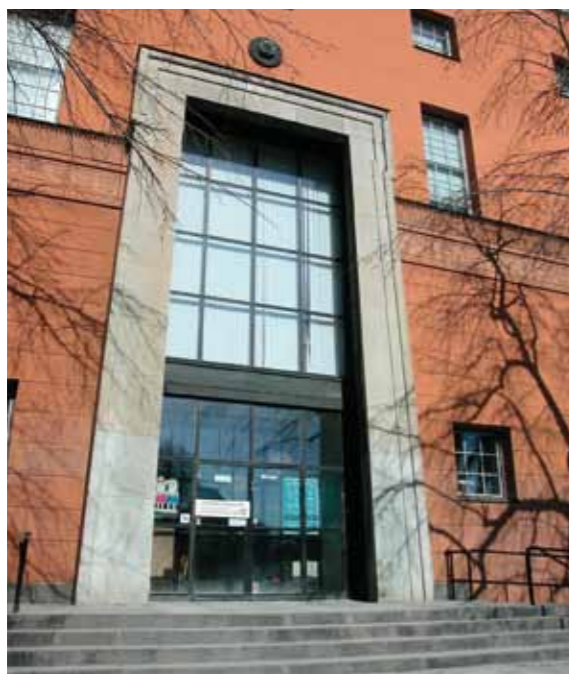
Fig 1.28 Under 1920-talets klassicism var murarna åter putsade, men naturstenen exponerades desto mer påtagligt i trappor och portaler. Stadsbiblioteket på Sveavägen i Stockholm med portal av Kolmårdsmarmor.

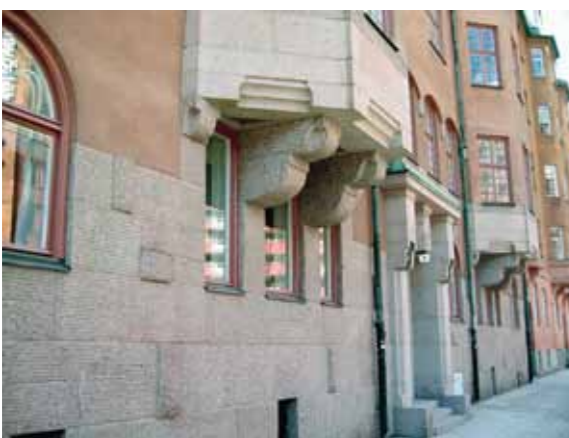
Fig 1.29 Bottenvåning av skulpterad granit Erik Dahlbergsallén 3, Stockholm.

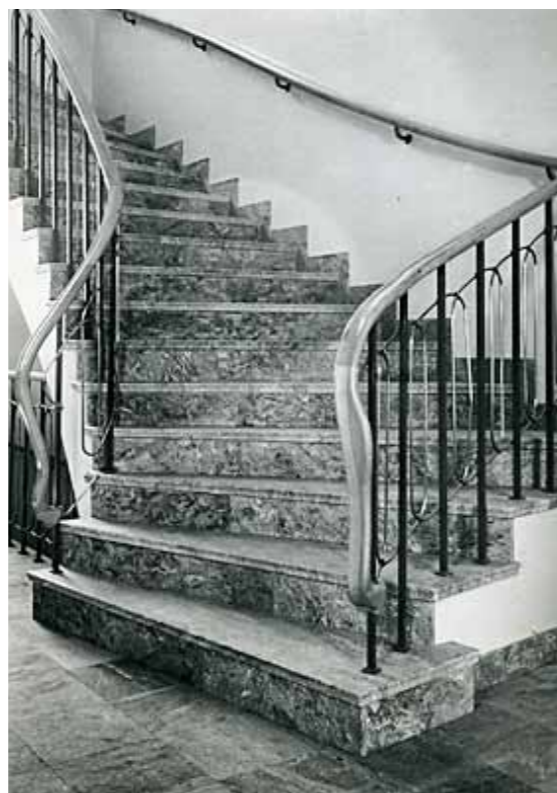
Fig 1.30 Trappa och golv av grön Gropptorpsmarmor i Medicinska Nobelinstitutet i Stockholm, byggt 1948.

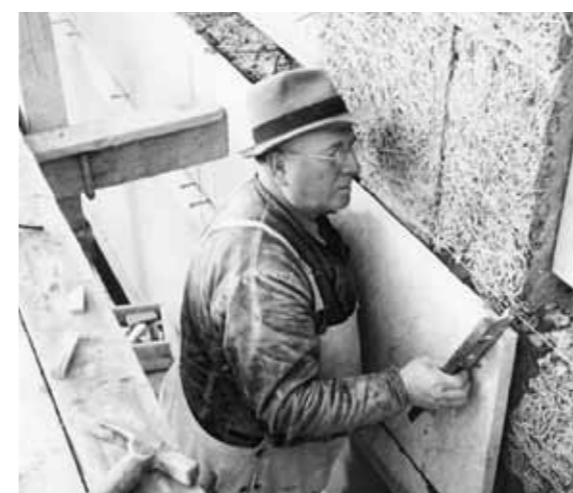
Fig 1.32 Montering av stenplattor på fasad isolerad med träull, 1940-talet.

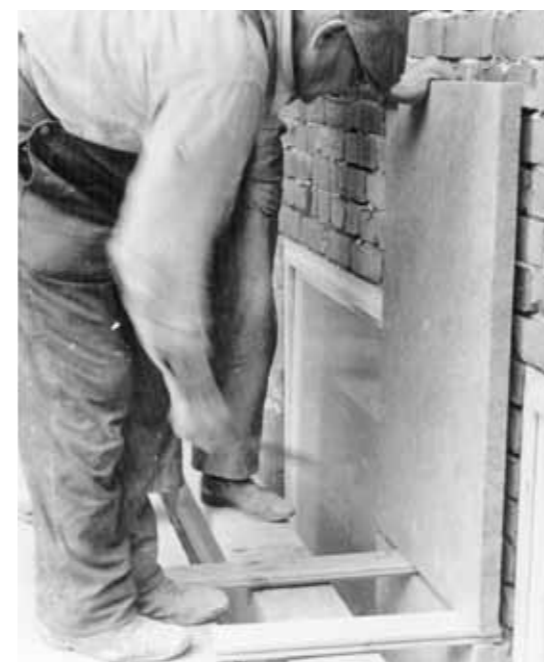
Fig 1.33 Montering av stenplattor mot bakmur av tegel, 1940-talet.

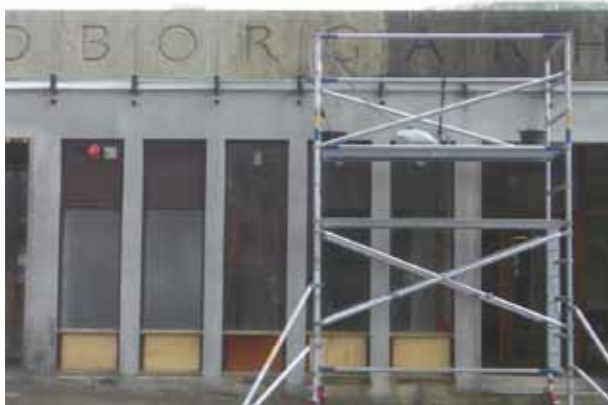
Fig 1.34 Rengöring med varmvatten och högtryck på ljus Ekebergsmarmor vid Eslövs medborgarhus.

Den drygt femtio år gamla Ekebergsmarmor på Eslövs medborgarhus har åldrats med en gultoning samt en sandig yta som drar åt sig smuts och mossväxt. Rengöring utfördes som skoningsam högtryckstvätt med varmvatten som rensade det vegetativa skiktet. Mikroorganismer återkom dock snart. Metoder undersöks därför för att hålla norrfasadens stenbarriär torrare genom värmeförsel eller genom biostat-kemisk behandling.

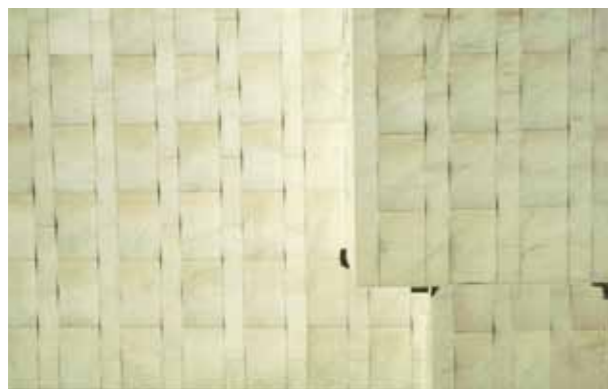
Fig 1.35 Finlandiahusets Carraramarmor visar böjningsskador och smutsmärken i ett rutnät som inte var avsedd i Alvar Aaltos arkitektur.

Finlandiahusets beklädnad av 30 mm Carrara-marmorskivor gav byggnaden karaktär av ett isblock. Denna egenskap förlorades när skivorna böjdes, gav en smutsad kant och ett rutnätsmönster över fasaden. Det är sedan länge känt att plattor av Carraramarmor kan vara instabila och ge böjningsfenomen. Av kulturhistoriska skäl genomfördes 1998 en restaurering med något tjockare sten av samma marmortyp fäst vid betongunderlaget. Tyvärr resulterade åtgärden i att nya böjningsfenomen snart uppträdde.

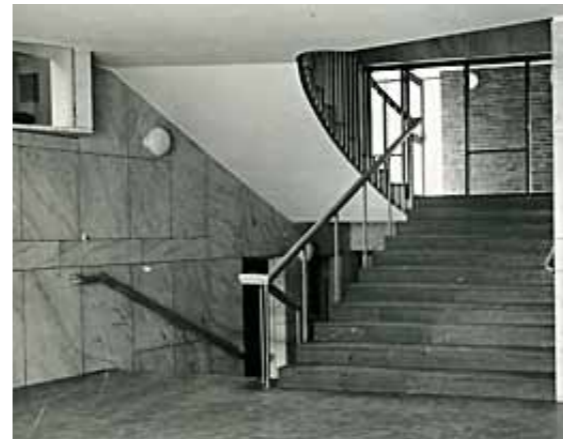
Fig 1.37 Väggbeklädnad av Ekebergsmarmor utförd 1952. Handelshögskolan i Göteborg.

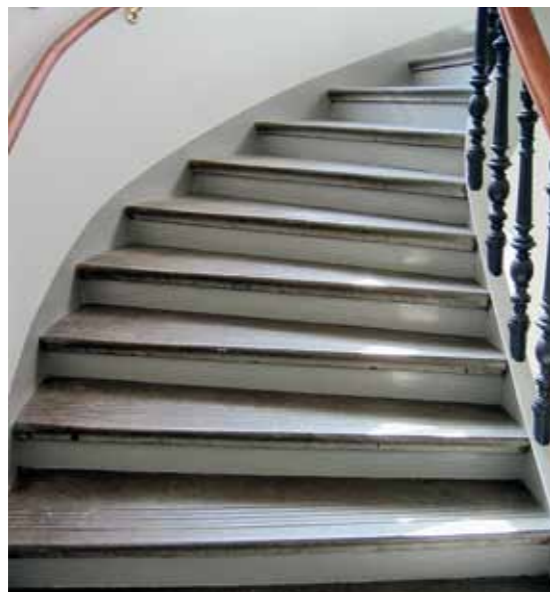
Fig 1.42 Plansteg av kalksten på stomme av gjutjärn från 1885. Tyskbagargatan 12, Stockholm.

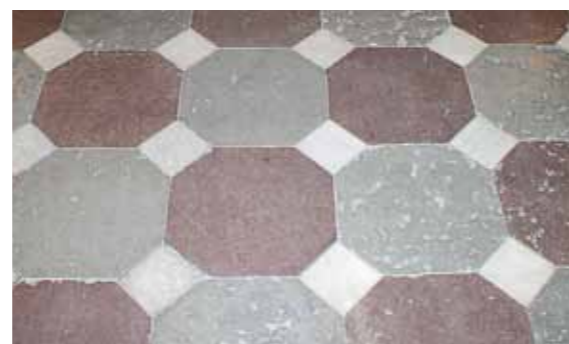
Fig 1.44 Mönsterlagt stengolv med olika sorters marmor och kalksten från sent 1800-tal.

Under 1800-talet delvis i samband med en allt större import av utländska stensorter blev allt mer utarbetade geometriska och polykroma mönsterläggningar populära. Trapphusens bjälklag utfördes vanligen i form av tegel- eller betongvalv på stålbeams och de fint tillsågade och i form och dimension alltmer varierade plattorna kom mer och mer att sättas i kalkcement- eller cementbruk. Plattjockleken standardiserades dock runt 30 mm och undersidan hade vanligtvis en sågad yta.

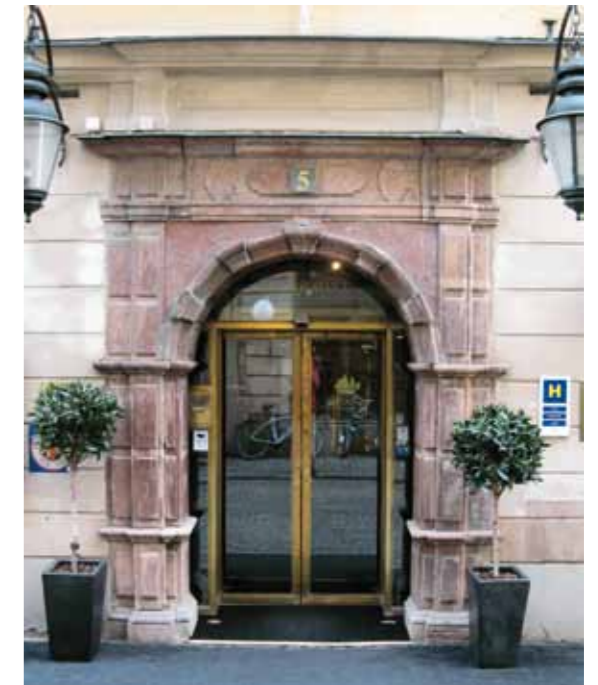
Fig 1.47 Lilla Nygatan 5, Stockholm, portal i röd kalksten, byggd år 1640

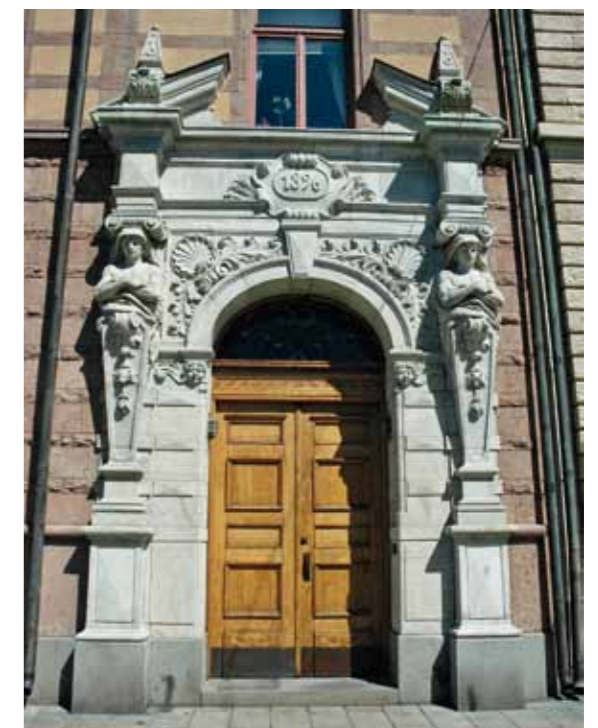
Fig 1.48 Strandvägen 53, Stockholm, byggd år 1896. Ark John Laurentz. Svensk marmor

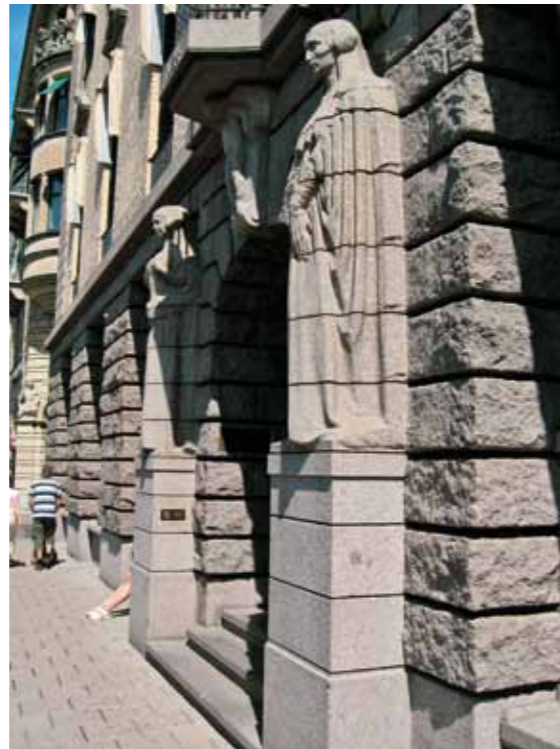
Fig 1. 51 Thulehuset, Kungsträdgårdsg 14, Stockholm byggnadsår 1917. Ark Erik Lallerstedt skulptör Christian Eriksson. Röd Bohusgranit.

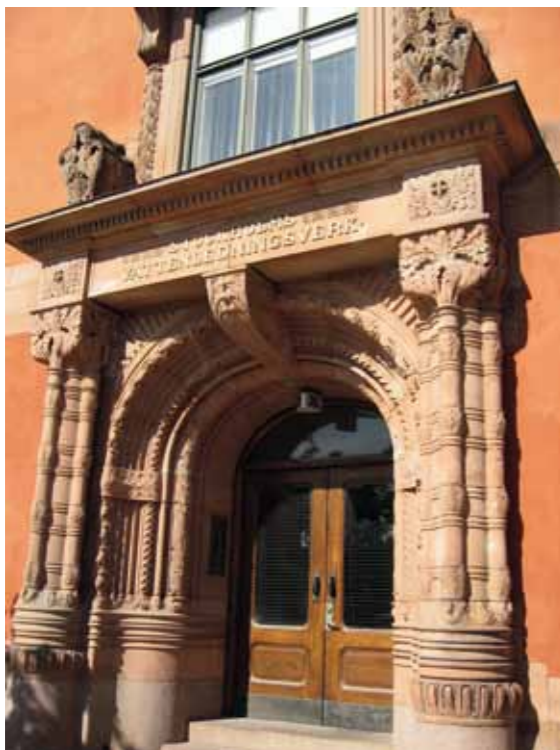
Fig 1.50 Sthlms Vattenverk, Torsgatan, Stockholm, byggnadsår 1906. Arkitekt Ferdinand Boberg och Gustaf de Frumerie. Röd sandsten

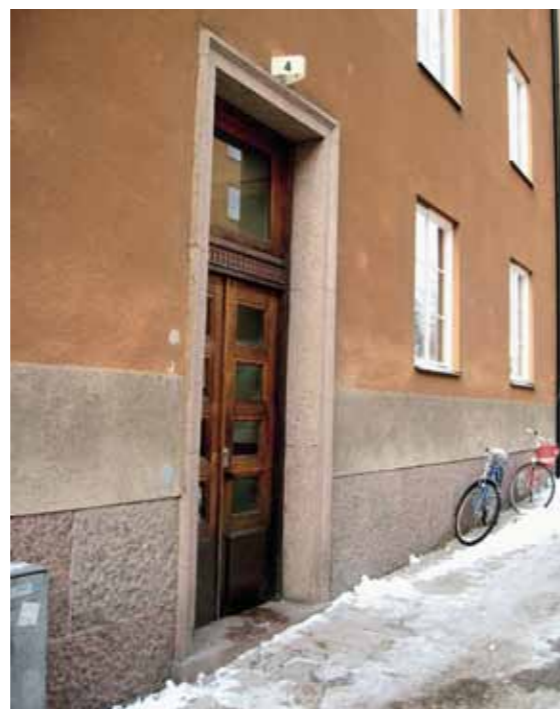
Fig 1.52 Ploggatan 4, Stockholm, byggnadsår 1930. Ark Bocander Cronwall. Sockel och portal av Vätögranit.

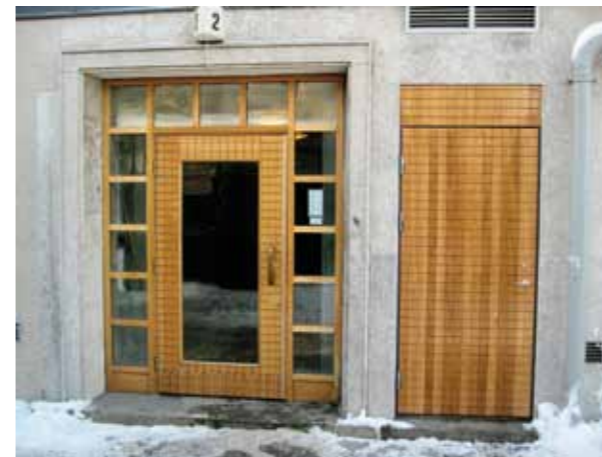
Fig 1.53 Gullmarsplan 2, Johanneshov, byggnadsår 1946. Arkitekt: Sture Frölen. Gotlands kalksten.

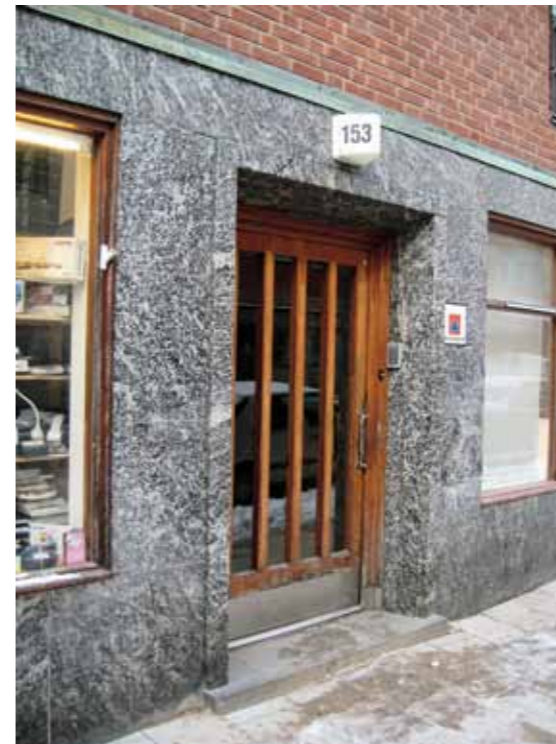
Fig 1. 54 Åsögatan 153, Stockholm, byggnadsår 1955. Arkitekt: Henrik Wählin. Gullmarsgnejs.

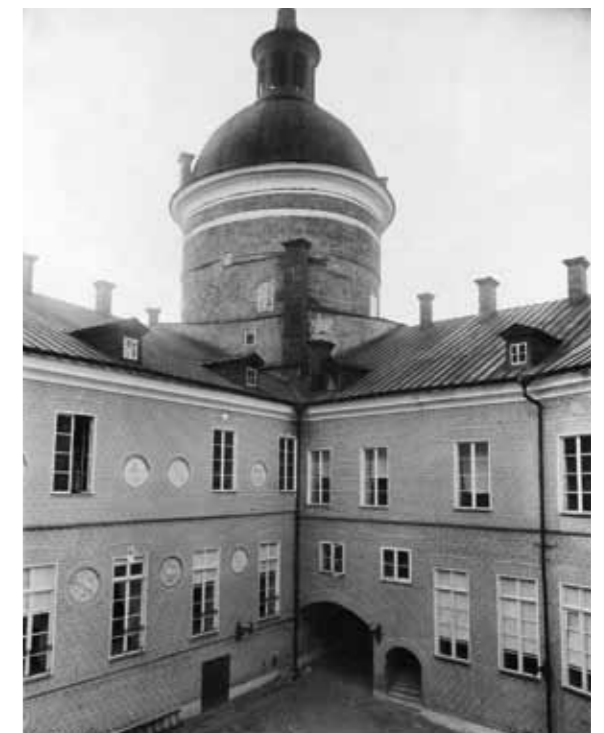
Fig 1.57 Inre borggården på Gripsholms slott omkring 1870. En våning hade rivits i början av 1700-talet. De putsade fasaderna är sedan 1800-talets början målade i tegeldecor.

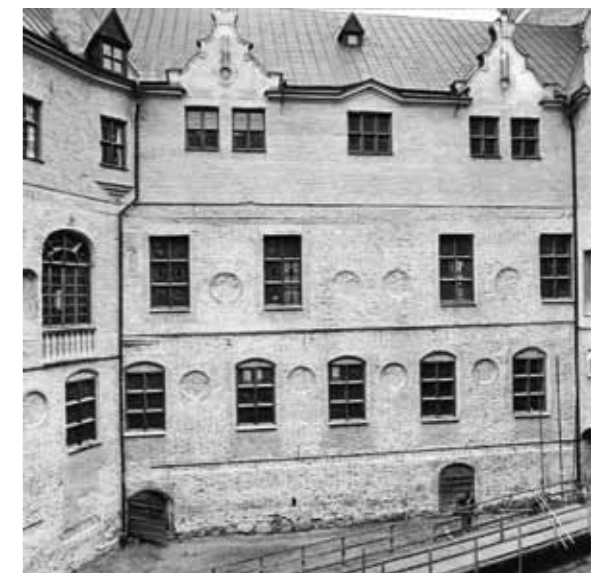
Fig 1.58 Gripsholms slott från sekelskiftet 1900, efter Fredrik Lilljektiv restaurering. Längorna har byggts på med ett våningsplan. Fasaden har fått en ljus puts med dekor kring fönstren och under takfoten. Den grova putsrustiken har kopierats efter Kung Jans port på Uppsala slott.

Fredrik Lilljekvist förslag till restaureringen av Gripsholms slott åren 1888-1891 visar ett tydligt avsteg från Zetterwalls restaureringsprinciper. Slottets yttre skulle inte återställas till ursprungligt skick utan sådant det var i det sena 1500-talet då Vasakungarnas ombyggnadsarbeten avslutades. Planerna reviderades emellertid kontinuerligt i takt med den aktuella restaureringsdebatten. Restaureringen av Gripsholm visar stora överensstämmelser med den samtida svenska arkitekturen, som under 1880-talet.

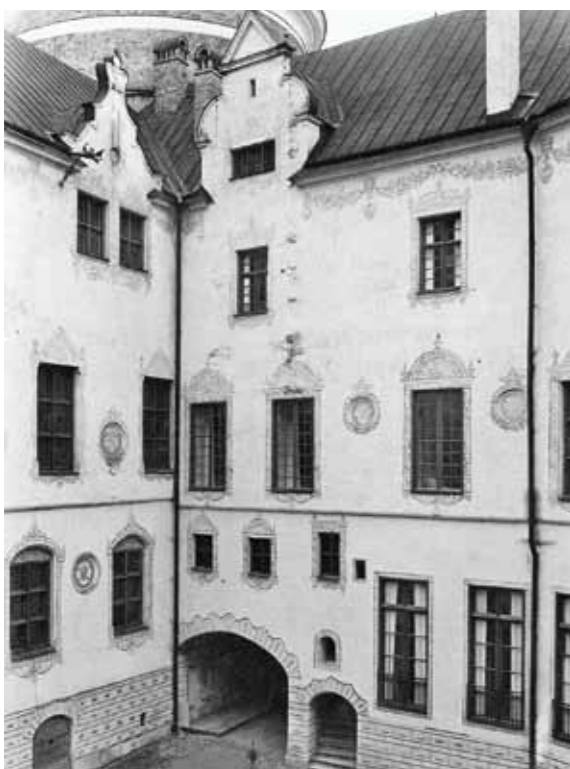
Fig 1.59 Åren 1965-67 gjordes en byggnadarkeologisk restaurering av Gripsholms slott. I sin nit att avlägsna Lilljekvist historicism knackade man ner även 1500-talsputsen. Borggården fick ett utseende den aldrig tidigare haft.

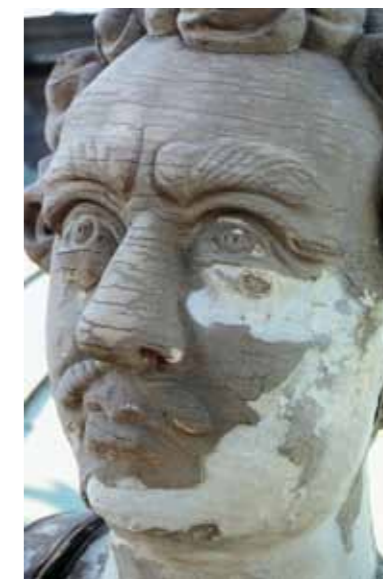
Fig 1.61 Skulptur, Riddarhusets tak, södra sidan, av gotländsk sandsten. Behandlad med kasein första halvan av 1900-talet. Det behandlade ytskiktet krackelerar och spjälkas.

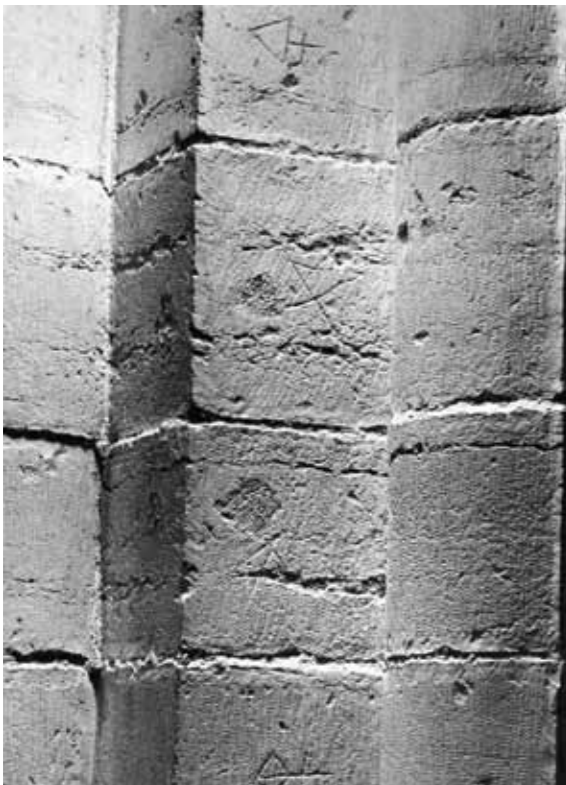
Fig 2.2 Historiska dokument är bärare av information. En över 700 år gammal tandhuggen kvadersten från Linköpings domkyrka bär vittnesbörd om den tidens nya bearbetningsteknik. Genom konserveringen bevaras originalmaterialet som källa till kunskap för dagens och morgondagens samhällen. En utbytt sten är också ett historiskt dokument, men den vittnar inte om objektets ursprungliga historia utan om dess restaureringshistoria.

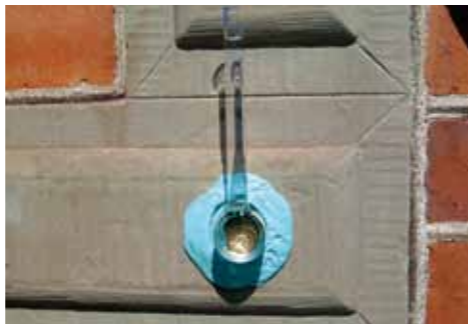
Bild2.9 Mätning av vattenupptagning med Karstens rör. Vadsbro kyrka

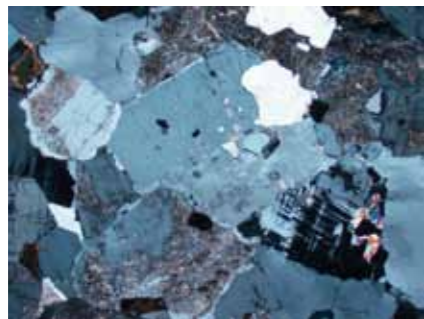
Fig 3.6 Granit, tunnslip. Består av huvudmineralen kvarts, glimmer och fältspat (inklusive pyroxen). Verklig storlek: längd 5,5 mm.

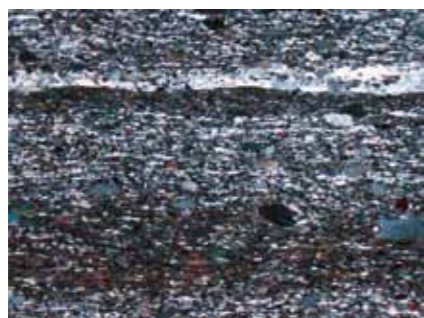
Fig 3.7 Kvartsitskiffer, tunnslip. Kvarts, fältspat och glimmer har parallellstruktur och bildar en utpräglad skiffrihet. Verklig storlek: längd 5,5 mm.

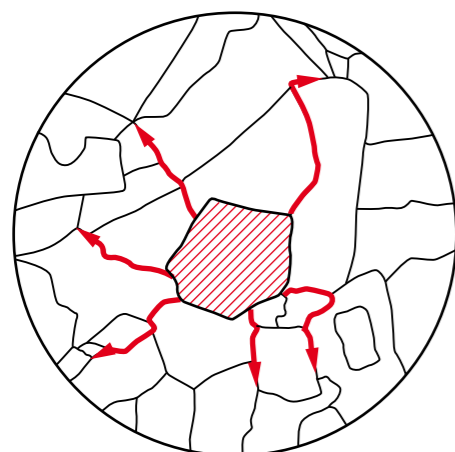
Fig 3.8 Ett rostande mineralcorn. Rostfärgen kan spridas längs korngränserna även till andra korn.

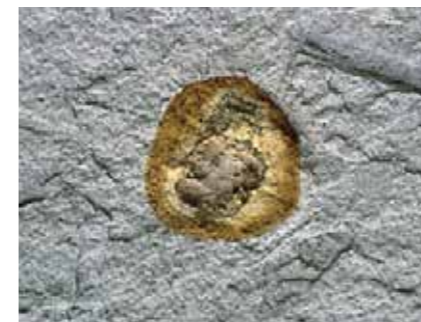
Fig 3.11 Rostande pyritklump i gotländsk sandsten. Vamlingbo kyrka, Gotland

Även viss kalksten kan innehålla mineral som inte är beständiga (se ovan under silikatsten). Ett exempel är svavelkis, t.ex. markasit och pyrit. Lättlöslig svavelkis rostar med tiden, särskilt i sur miljö, och kan därvid ge upphov till missfärgande rostfärgning och även orsaka sprängningar.

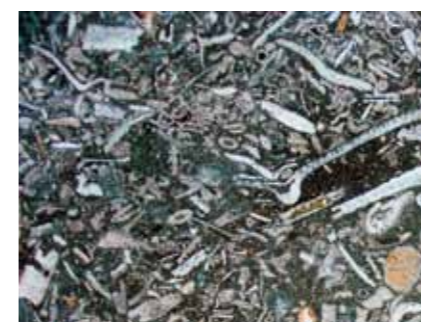
Fig 3.12 Kalksten, tunnslip. Kalkspat med finkornig textur och skalfragment. Verklig storlek: längd 5,5 mm.

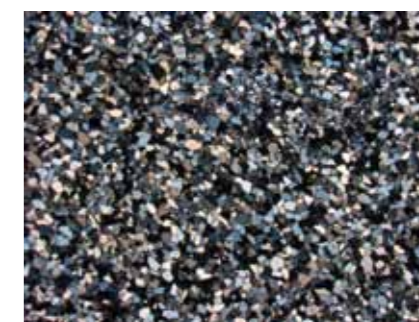
Fig 3.14 Silikatbunden sandsten, tunnslip. Kornen är kvarts. Bindemedlet silikat. Verklig storlek: längd 5,5 mm.

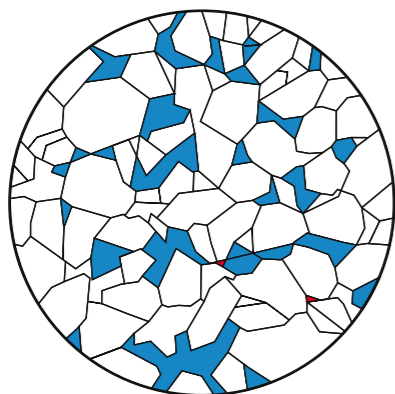
Fig 3.16 Karbonatbunden sandsten – kornen är kvarts eventuellt fältspat. Bindemedlet karbonat

(Denna får inte förväxlas med fabriksstillverkad kalksandsten, typ Mexi) Stensorterna inom denna grupp *påverkas av sura medel*, vilket har negativa effekter då den utsätts för surt nedfall. Eftersom upplösning av små mängder bindemedel ger stort materialbortfall kan skadorna snabbt bli dramatiska. Exempel på stensort i denna grupp är Gotlandssandsten.

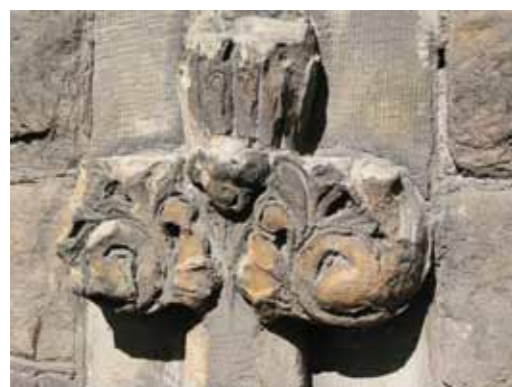
Fig 3.17 Tunn krusta på gottländsk sandsten. Kv Matrosen, Stockholm.

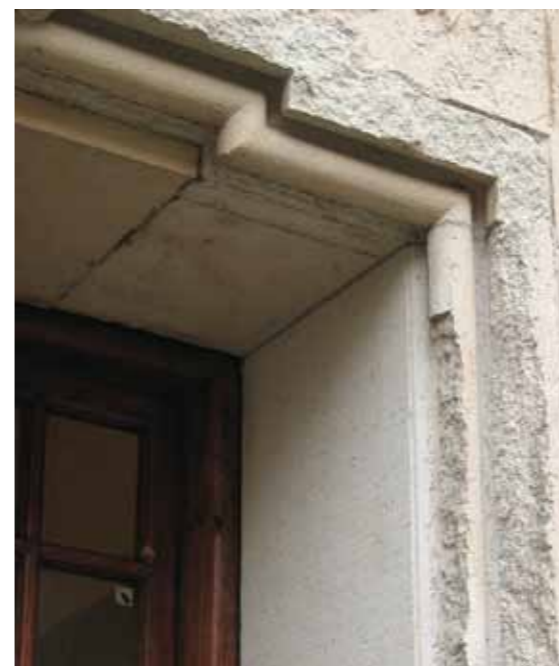
Fig 3.18 Stora materialförluster på grund av klovförsvagning. Högbergsgatan 11, Stockholm.

Sedimentära, lagrade karbonatstenar, till exempel kalksten, tillhör de mest utsatta i våra fasader. Många kalkstenar är uppbyggda av täta skikt, s.k. *kärnsten*, med mellanliggande porösa skikt, s.k. *lerklov*. Kärnstensiktens tjocklek varierar mellan olika stenbrott och även inom varje brott. Vanligen är den största tjockleken på dessa skikt mellan 120 och 180 mm.

De porösa och lerhaltiga lerkloven har betydligt sämre hållfasthet än kärnstenen. Dessutom har de betydligt högre vattenabsorption. Sten med lerklov spjälkas därför lätt upp utefter dessa klovplan, bland annat med hjälp av frost och urlakning av nederbörd, särskilt om denna är sur.

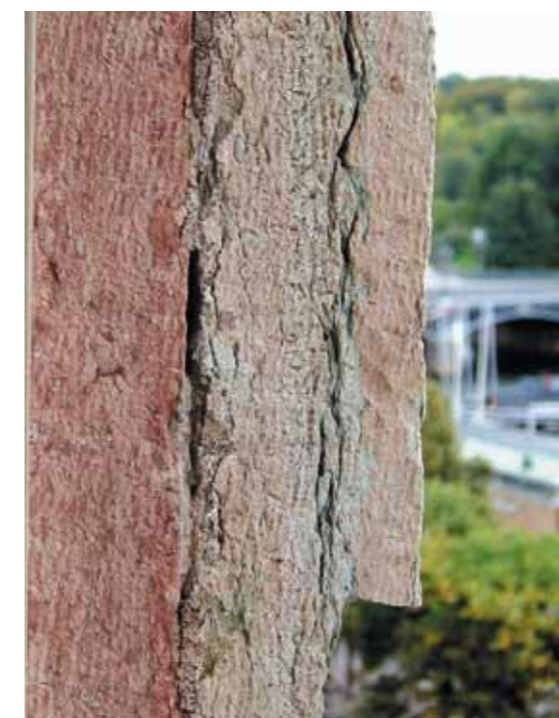
Fig 3.19 Kalksten med vertikala klov medför att stenen klyvs. Strandvägen, Stockholm.

Listverk och andra detaljer av kalksten i äldre byggnader är ofta tjockare än stenens kärntjocklek och innehåller därför lerklov. Problemet är inte så stort om kloven ligger horisontellt och inte är genomskurna av droppnäsor eller dylikt. Tyvärr är det

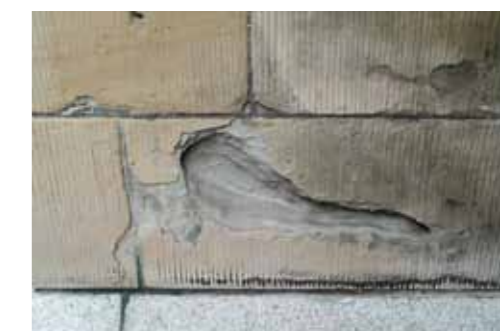
Fig 3.20 Exfolieringsskador, Gotlandssandsten(karbonatbunden). Tyska kyrkan, Stockholm

Som sammanfattande exempel på skadebilder för karbonatstenar och karbonatbundna sandstenar kan vi dela upp dessa i typer enl fig 3.20-3.23

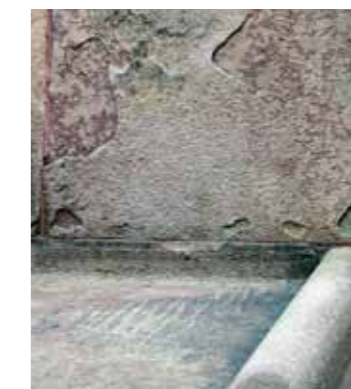
Fig 3.21 Exfolieringsskador, Roslagssandsten (kvartsitbunden). Storkyrkan, Stockholm.

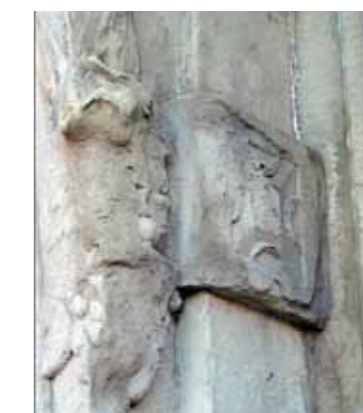
Fig 3.22 Sandnings- och exfolieringsskador Gotlandssandsten(karbonatbunden). Petersenska huset, Munkbron, Stockholm.

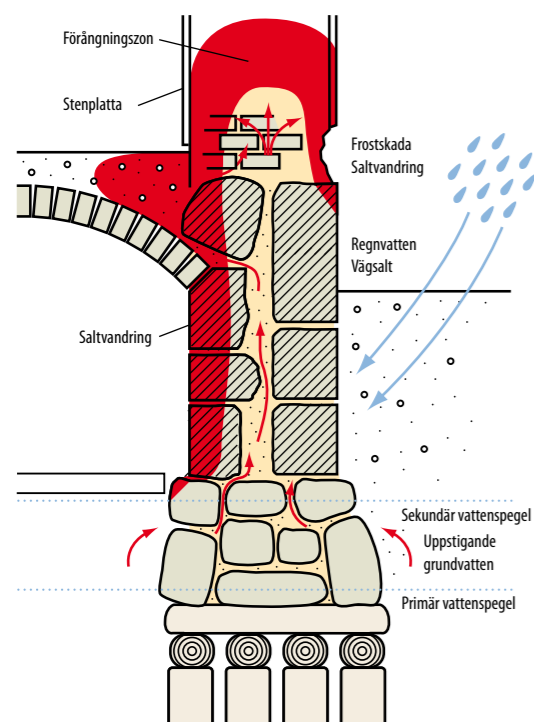
Fig 3.28 Saltvandring genom murverk.

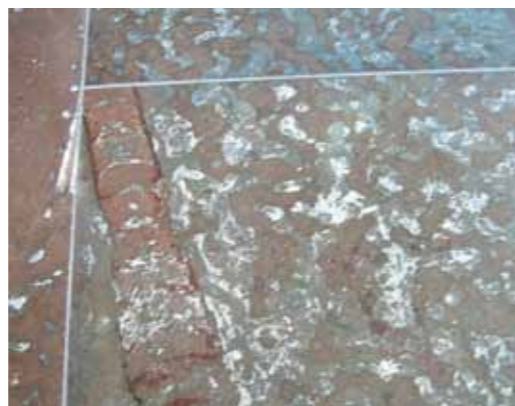
Fig 3.29 Saltvittring i kalkstensgolv.

Vid mycket kraftig fuktvandring kan även salter lösas ur cement i läggbruk och betong, transporteras till ytan och orsaka samma typ av sprängning. Fukten som orsakar saltvandringen kan ha olika ursprung, som läckage, kondens, etc. Särskilt golv av kalksten är känsliga, men vid stor saltbelastning kan skador uppstå även på andra stensorter, t ex marmor.

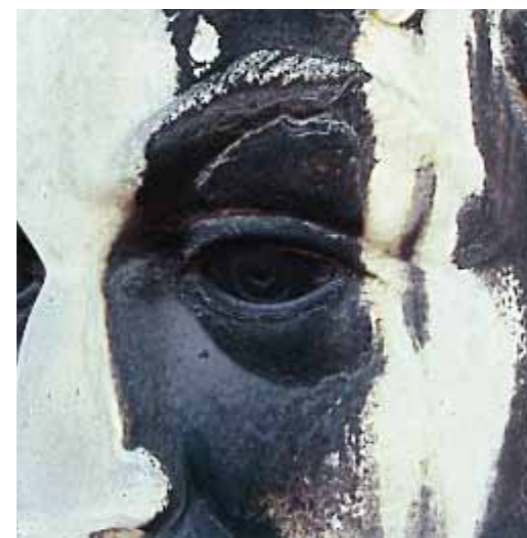
Fig 3.30 Gipskrusta på marmor. Nationalmuseum.

Svaveldioxid reagerar med vatten och bildar svavelsyra. På kalksten, marmor och kalkbundna sandstenar omvandlas kalken till gips vid reaktion med dessa syror. Som beskrivits tidigare är stenens egenskaper i form av t ex porositet m. m, av stor betydelse vid kemisk vittring. Kalkbundna sandstenar är särskilt känsliga eftersom de har stor porositet samtidigt som upplösning av bindemedlet, som är en mycket liten del av stenen, medför stor materialförlust.

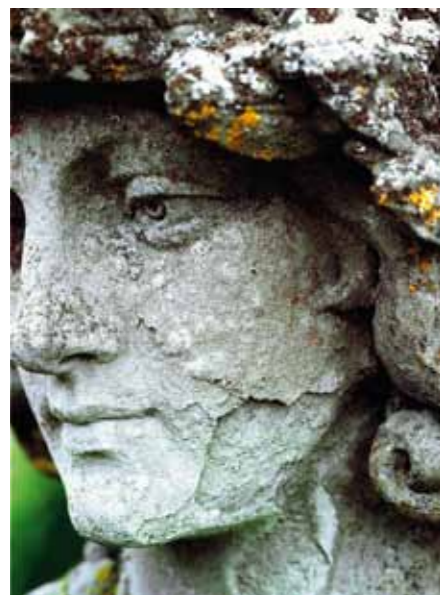
Fig 3.31 Biologisk nedbrytning.

Bakterier, alger, svampar, lavar, mossor lever på sten och ibland av ämnen i stenen. Detta gäller i första hand karbonatsten och sandsten. Vissa bakterier kan oxidera svavel och kväve, andra åter kan reducera dessa. Alger och lavar bildar organiska syror som kan lösa upp stenens kalkmineral. Stora mängder fukt kan också hållas kvar på stenytan genom dessa organismer. Den naturliga vittringen

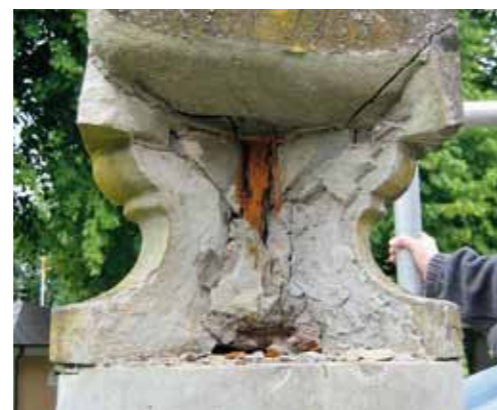
Fig 3.32 Korrosionssprängningar i solur. Almunge kyrkogård, Uppland.

Järn har använts som dubbar vid sammanfogning av sten ända sedan antiken. Järnet rostar förr eller senare även om det ligger djupt inne i stenen. Vid korrosionen ökar volymen och stenen sprängs sönder. Speciellt i sten från 1600-talets senare del och framåt har järnkramlor använts för sammanfogning av bland annat sockel- och kvadersten i murverk, infästning av dockor i barriärer mm. Järndubbar har också använts vid lagning av t ex skulpturer. Det är också vanligt att räcken, gångjärn, fönstergaller

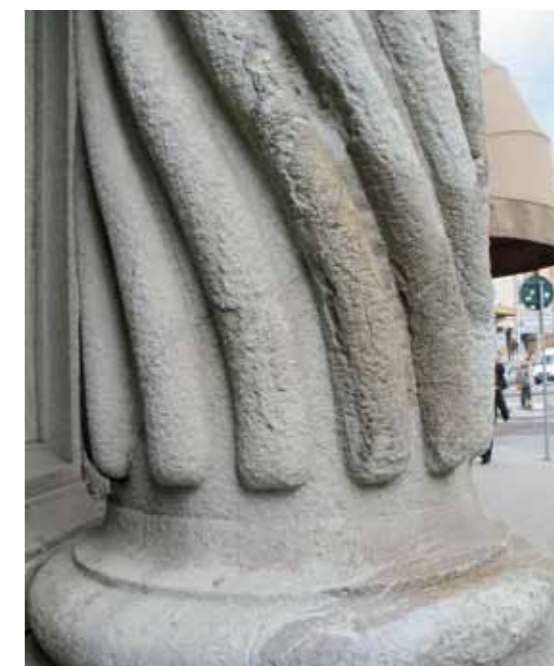
Fig 3.35 Alltför hård blästring har orsakat skador.

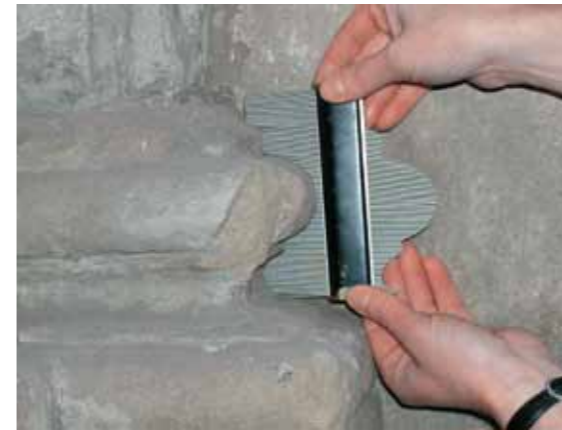
Fig 4.2 Vid mallning med profilkam måste man ha klart för sig att den vittrade stenen inte ger rätt profil. Mätten måste justeras till ursprunglig form. Mallprofilen bör godkännas av antikvarisk kontrollant.

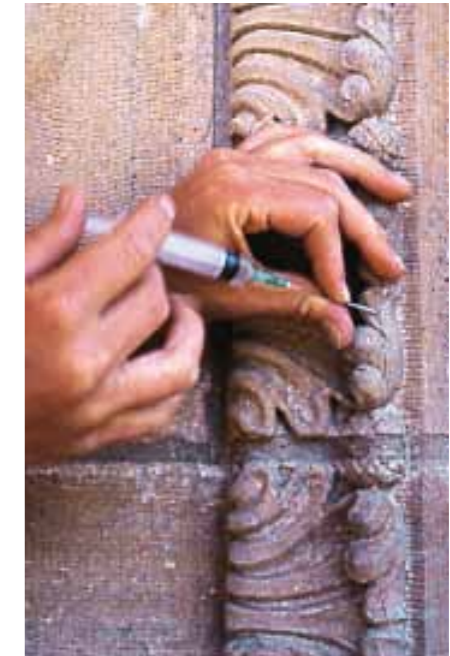
Fig 4.3 Säkring genom injektlimning. Gamla Krematoriet, Örebro.

På täta stensorter som kalksten kan flisor fästas och små sprickor säkras genom injektivering med lim. Större delar säkras med dubbar. Porösa stenar punktlimmas då annars risk för att en barriär skapas som förhindrar vattentransporten i materialet.

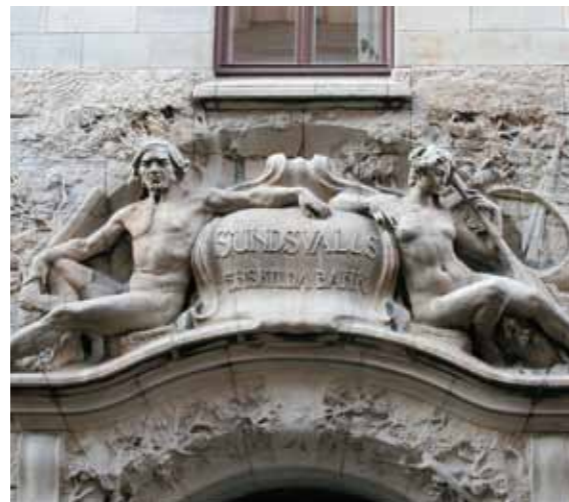
Fig 4.5 Efter felaktig tvätt med kemikalier har marmorn blivit alltmer brunfärgad. Sundsvallsbanken, Fredsgatan i Stockholm.

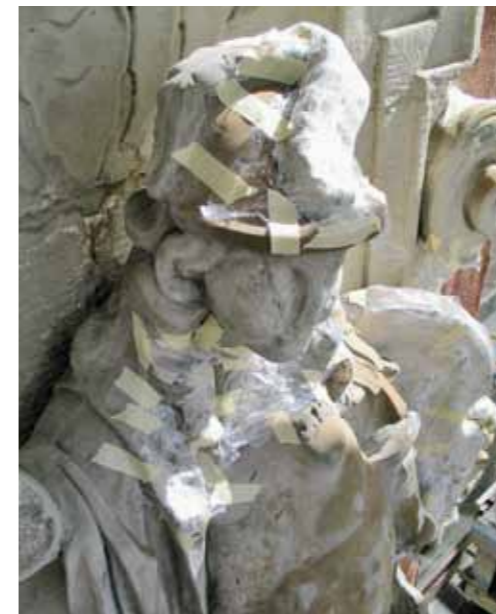
Fig 4.6 Partiell lerinpackning. Petersenska huset, Munkbron, Stockholm.

Med hjälp av *inpackning* med t.ex. lera eller cellstoff är det möjligt att använda svaga kemikalier som på detta sätt ges möjlighet att verka på stenen under önskad tid. Kemikalierna löser och ombildar olika ämnen i beläggningarna och gör det möjligt att sedan tvätta bort dem med vatten och mjuka borstar. Denna metod är lämplig på dekorativa stenpartier.

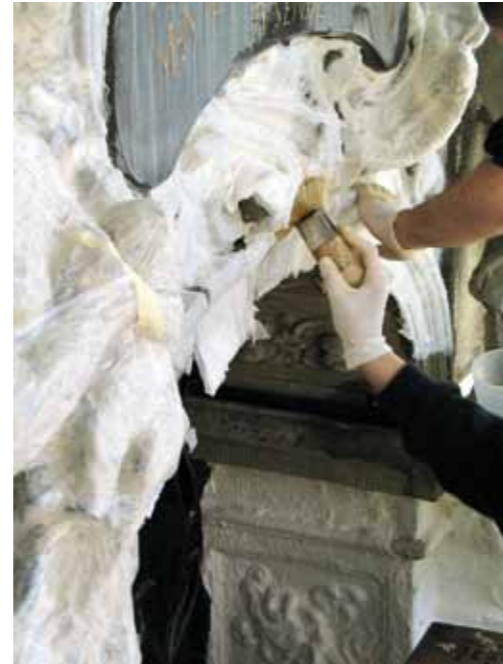
Fig 4.8 Avsaltning. Cellstoff appliceras på stenen. Petersenska huset, Munkbron, Stockholm

avlägsnas. Metoden går ut på att stenen väts så att salterna går i lösning varefter stenen kläs in i ett absorberande omslag/kompress. De lösta salterna följer med vattnet ut vid torkning och kristalliserar i kompressen. Behandlingen kan behöva upprepas. Enkel analys av kompressens saltinnehåll talar om när salthalten är tillräckligt låg.

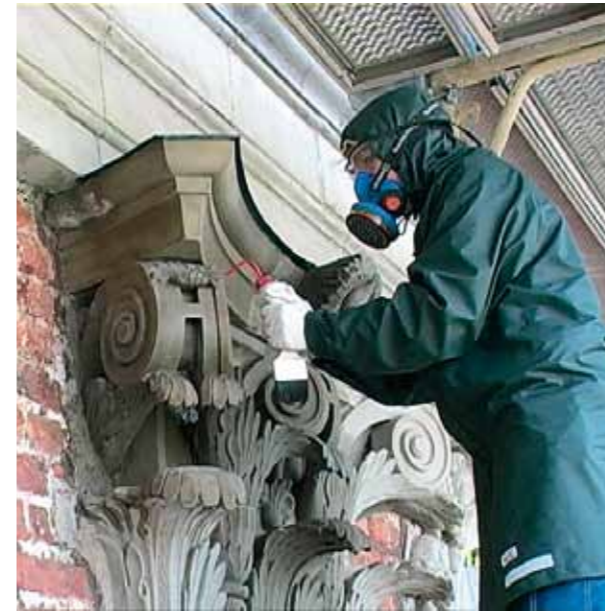
Fig 4.9 Konsolidering med kiselsyraester. Riddarhuset, Stockholm

Icke silikatbunden sandsten vittrar genom att bindemedlet löses upp och sandkornen sandar, så kallad desintegrering. Att konsolidera (förstärka) sten innebär att man ersätter upplöst, förlorat bindemedel. Det förekommer en rad olika konsolideringsmedel. I Sverige används i allmänhet en kiselsyraester, som genom olika processer bildar kiseldioxid som slutprodukt. Detta kiselgel avsätter sig mellan sandkornen och binder samman dem. Efter avslutad behandling är stenen hård igen. Dock ej lika

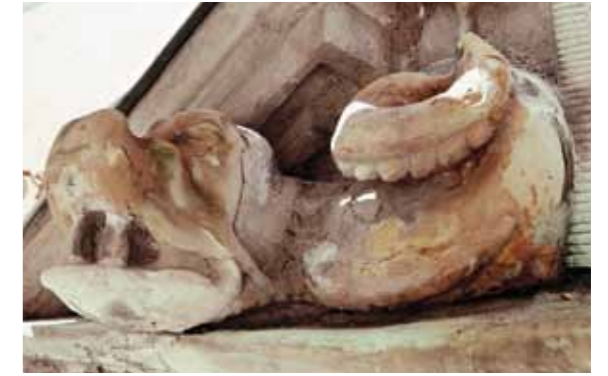
Fig 4.10 Sandstensdrake på Lilla Nygatan 2 i Stockholm, före konservering.

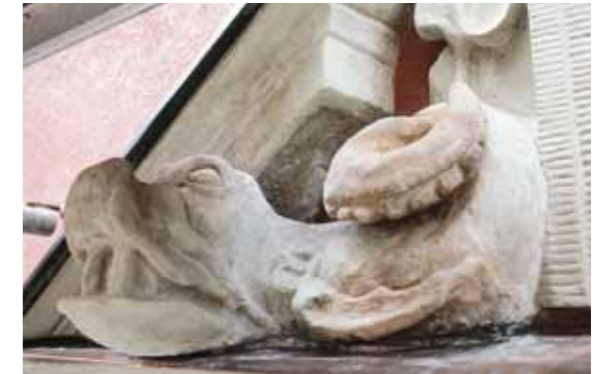
Fig 4.11 Samma drake som ovan, efter konservering utan tillägg.

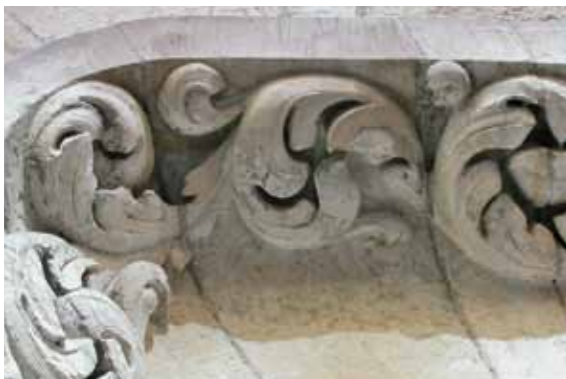
Fig 4.13 Lagning med rekonstruktion av skadat bladverk och listkant. Portal i kalksten, Vidargatan, Stockholm. Foto taget ca tio år efter utförandet.

Rekonstruktion av förlorade skulpterade former kan ske i vissa fall, när originalets utseende finns dokumenterat. Särskilt beslut skall fattas i aktuellt fall. Stora krav ställs på utförandet.

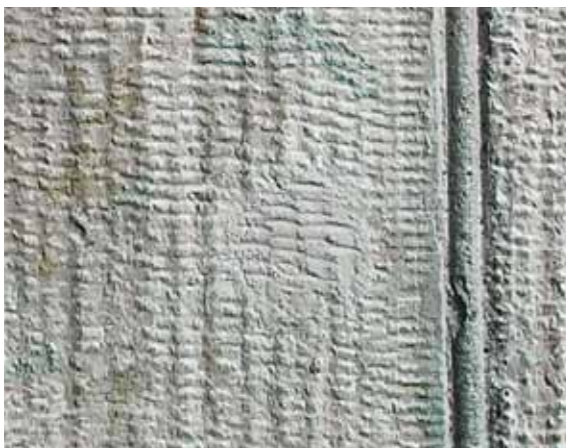
Fig 4.14 Lagning av hål och ytbearbetning som liknar befintlig sten. Storgatan, Stockholm.

Porösa sandstenar lagas vanligtvis med bruk där hydraulisk kalk eller cement används som bindemedel. Ballasten utgöres av krossmaterial där de finaste kornen siktas bort för att massan skall få en porositet som överensstämmer med stenen. För att erhålla önskad kulör skall ljus- och kalkäkta pigment användas.

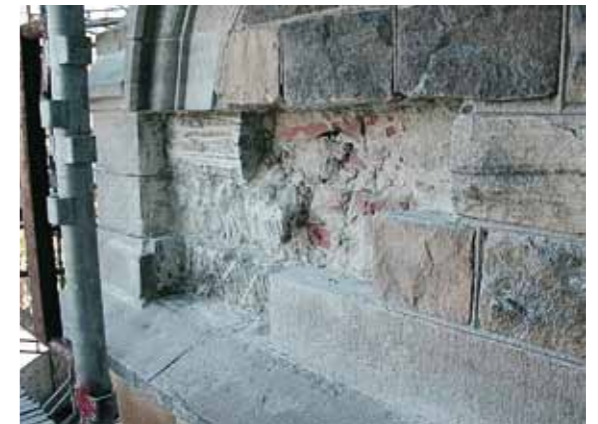
Fig 4.17 Byte av sten på Nordiska museet, Stockholm. Murverket på gavelröste efter demontering av en skadad volut.

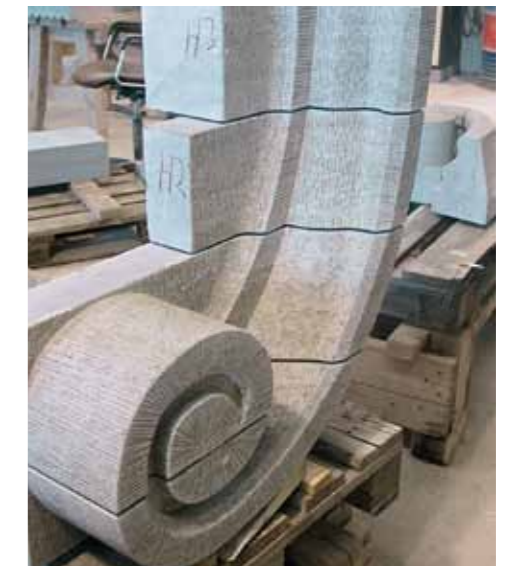
Fig 4.18 Den nyhuggna voluten och del av nytt krön inne på verkstaden.
