NATURSTEN

RESTAURERING

Detta häfte "Restaurering" ingår i Sveriges Stenindustriförbunds "En handbok om – Natursten".

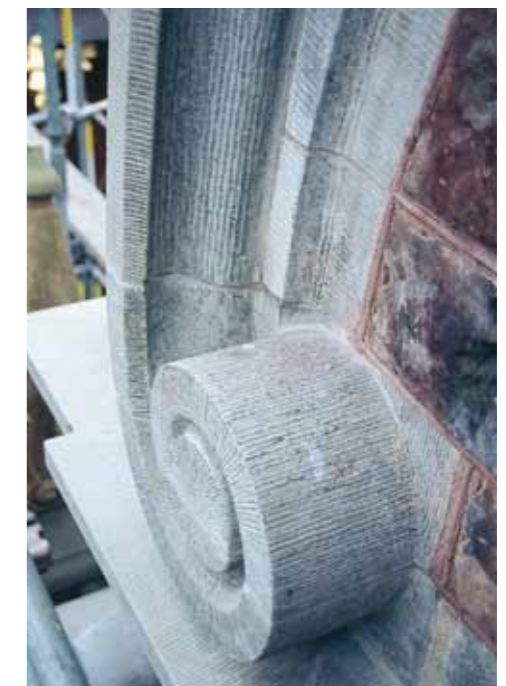
Fig 4.19 De nyhuggna delarna har monterats och tandhuggits på plats i likhet med den ursprungliga.

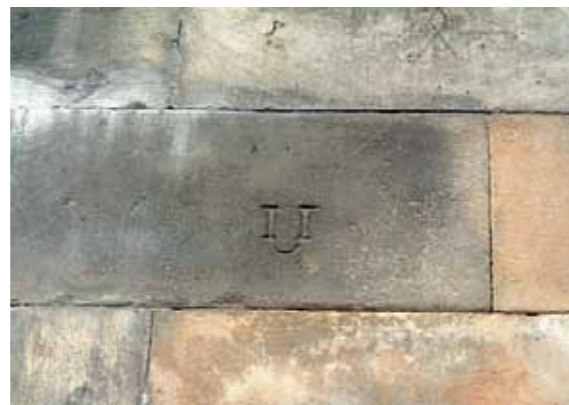
Fig 4.20 Mats Johansson Dalby Stenhuggeri, har satt sitt märke på en utbytt sten. På den gamla stenen ovanför skymtar ett äldre stenhuggarmärke.

Vid särskilt kulturhistoriskt intressanta byggnader eller monument ska tilläggen märkas permanent. Detta kan ske i form av ingravering av "stenhuggarmärke", som anger årtal och initialer. Märkningen ska utföras på skynda ytor. Den kan utgöra värdefull historisk dokumentation i en framtid när arki-ven kanske inte längre finns kvar.

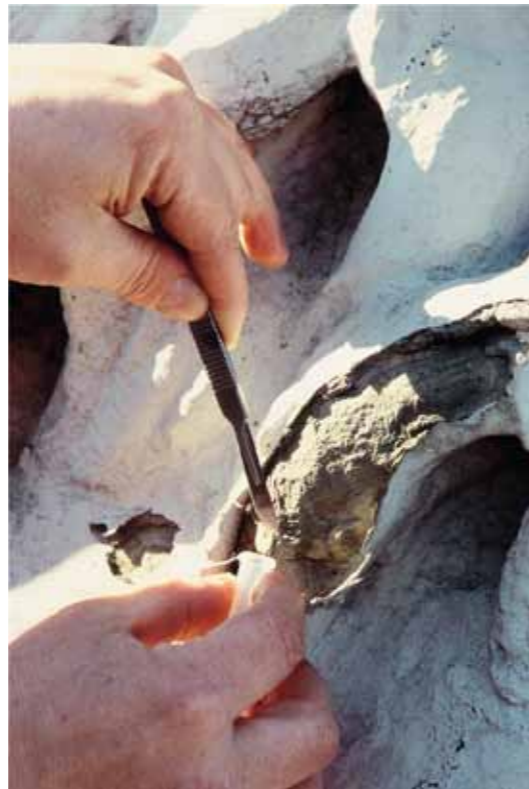
Fig 4.23 Provtagning på sandsten som bemålats. Stenen är i dåligt skick, med resultat att den vittrat under färgskiktet.

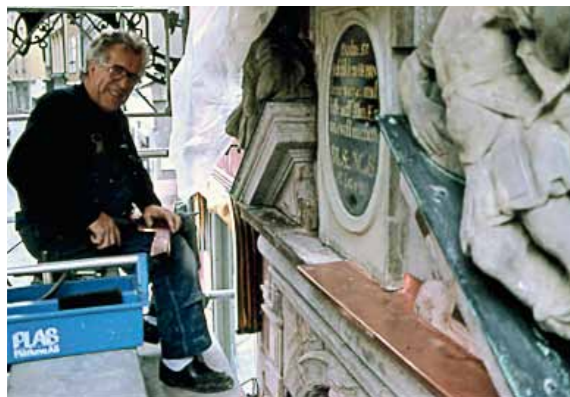
Fig 4.24 Avtäckning med kopparplåt på gesims, Stortorget i Stockholm.

Till byggnadstekniska åtgärder kan också räknas plåtavtäckning och permanenta eller temporära inbyggnader. Att täcka stenlister, gesimser, gavlar, skulpturer m m med koppar-, järn-, zink- eller blyplåt har både för- och nackdelar. Vid plåtavtäckning ställs stora krav på framför allt infästning. Fel utformad plåt och infästning leder ofta till nya, allvarigare skador. Man ser som exempel hur plåtar som spikas över en droppnäs perforerar och bräcker stenen. Plåtavtäckning kan i vissa fall leda till vattenkoncentration på annat ställe med frost

och/eller saltskador som följd. Val av plåtmaterial är inte bara en kulturhistorisk, antikvarisk fråga. Tunn, fladdrig plåt av järn eller koppar kan pumpa in vatten under avtäckningen som en membranpump. Järn och koppar missfärgar också fasaden. Blyplåt eller förtennad koppar har bättre egenskaper. Blyplåt är även mycket formbar och lämpar sig på mycket skulpterade ytor. Stenkunnig person bör konsulteras vid avtäckning av stendetaljer på skulptur och fasader.

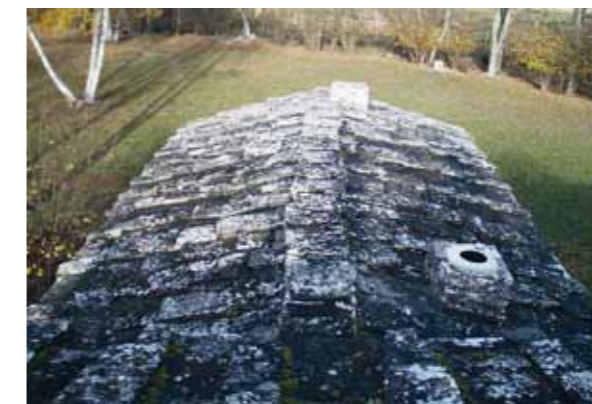
Fig 5.1 Flistak Gotland

Sten som taktäckningsmaterial har använts under flera århundraden. Olika bergarter har förekommit för ändamålet, främst skiffer och kalksten. Flistak av kalksten, och ibland sandsten, var vanliga på Gotland och Öland. På södra Gotland lades flistak på så gott som alla bostadshus under slutet av 1700-talet. Lägningen varierade med vildhällar på vissa orter och formathuggen sten på andra.

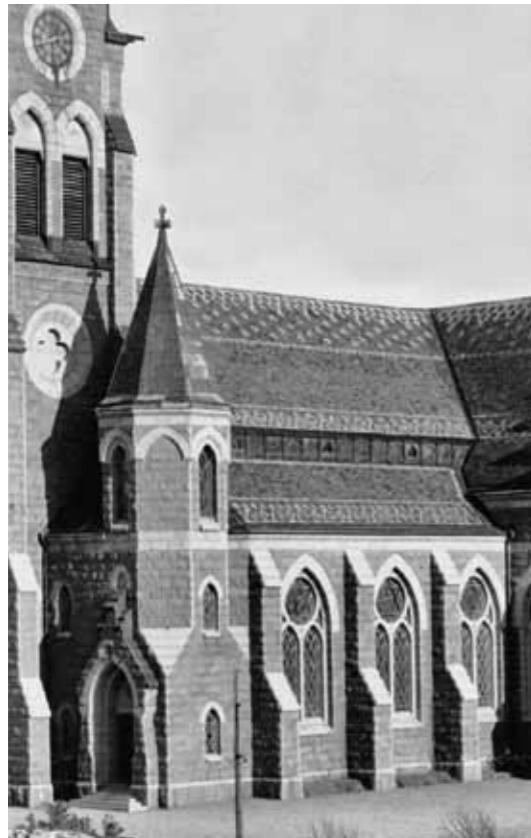
Fig 5.2 Lysekils kyrka, uppförd 1899-1901, fick en exteriör helt i granit. Taket belades med svart Grythytteskiffer och med mönster av ljusare Glavaskiffer.

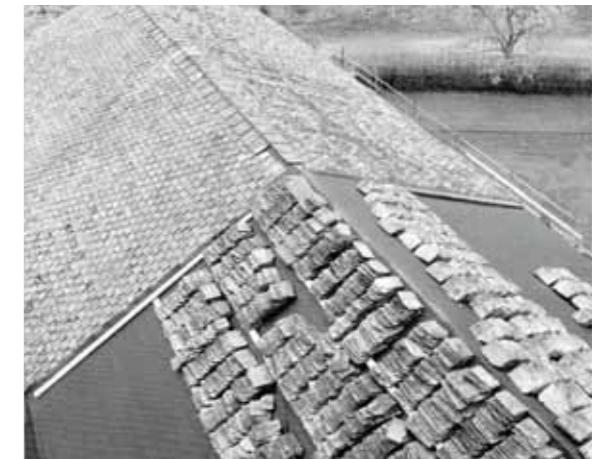
Fig 5.7 Omläggning av skiffertak på Frykeruds kyrka i Värmland 1993. Skifferraderna linjeras upp med snören. Skiffern spikas i hak.

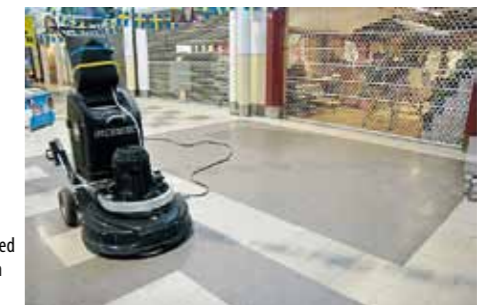
Fig 6.2
Slipning av golv med diaman slipmaskin

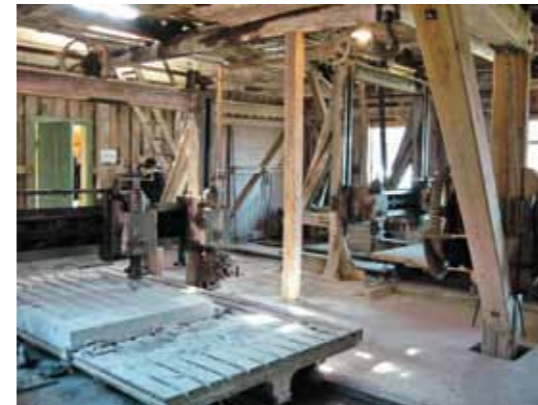
Fig 7.1 Stenhyvel, tillverkad 1889. Ursprungligen ångdriven. Råbäck's Mekaniska Stenhuggeri.

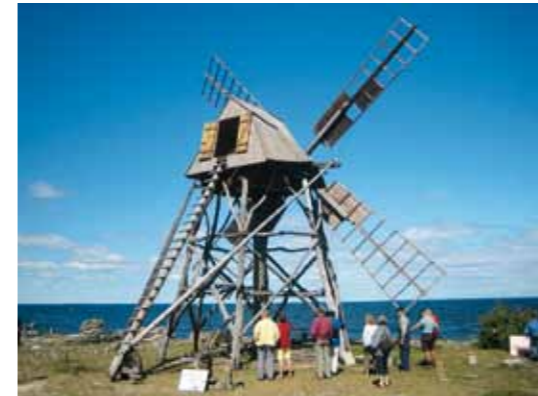
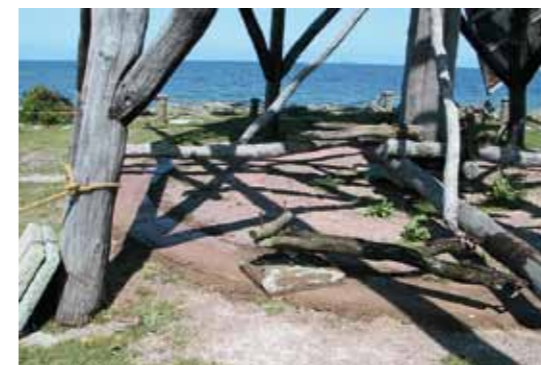
Fig 7.2 Skurkvarn, Jordhamn, Öland, för slipning, "skurning" av kalkstensplattor. En platta dras runt över en cirkel med plattor. Sand och vatten slipar

Oxvandringar och skurkvarnar är exempel på tidigar utrustningar för slipning. Den mekaniska anordningen släpade en stenplatta över en ring av andra plattor med sand och vatten som slipmedel. Att slipa den hårda graniten kräver kraftigare bearbetning varför bearbetningen först blev vanlig i byggnadssammanhang sedan stenindustrin industrialiserats. Slipning utförs på de flesta stensorterna i olika grader: *Grovslipad* med synliga slilpränder, *normal-*, eller *golvslipad* är slät med obetydliga slilpränder medan *finslipad* yta är slät men ej speglande. *Polerad* yta är slät och speglande. Sandsten poleras ej.

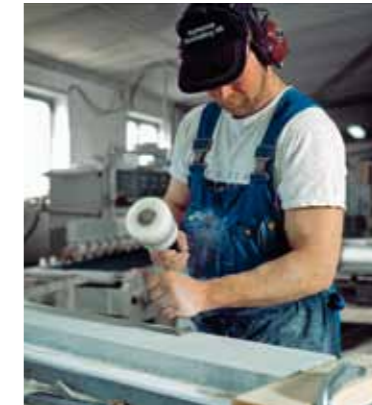
Fig 7.3 Lågerhuggning av kalksten med klubba och mejsel

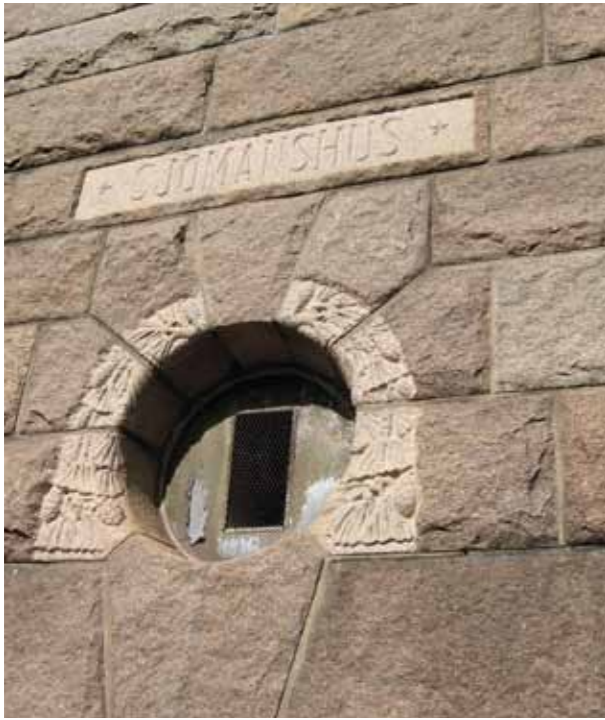
Fig 7.5 Råkoppsmur av granit med dekor och namntavla fint krysshamrade. Sjömanshuset, Lysekil.

Råkilad är den naturliga ytan som erhålls vid kilning av stenen. Ytan kallas *råkopp* om kanterna satts till så att fogkanterna ligger i samma plan. *Spritmejslad*, *prickmejslad*, *randmejslad* och *pikad*, är beteckningar på grova bearbetningar som utförs med spetsmejsel. Pikad yta har pottor med upp till 10 mm djup medan de övriga har fördjupningar upp till 20 mm.

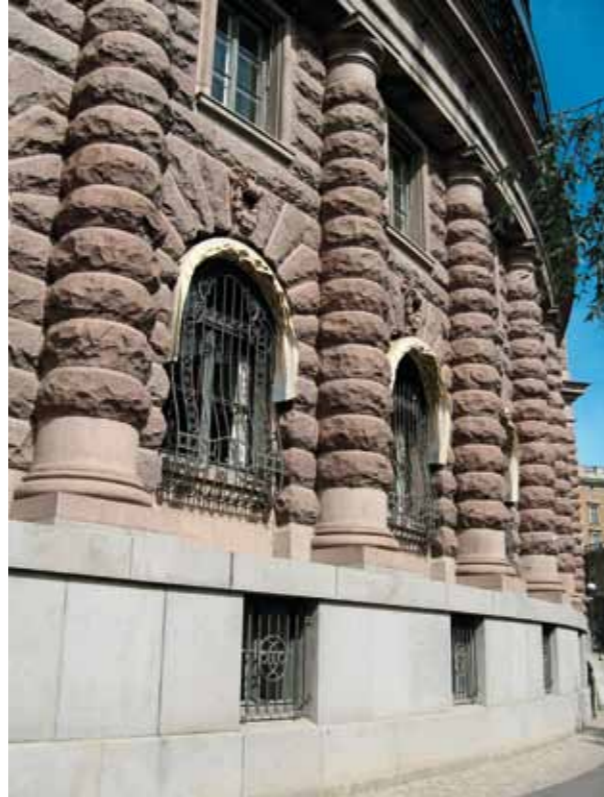
Fig 7.7 Riksdagshuset, f d Riksbanken, Stockholm. Sockel av grå räffelhamrad granit. Murverk i röd granit med råköpp. Blocken har kantslag vid fogarna. Pilastramas baser och kapitäl är krysshamrade.

Krysshamrad och *räffelhamrad* yta utfördes ursprungligen med hammare med tänder resp räfflor som slogs direkt mot graniten. Så småningom ersattes dessa hammare med mejslar och tryckluftmaskiner. Bearbetningarna utförs i olika grader från 1, med pottor upp till 10 mm djup, till 5, där pottor

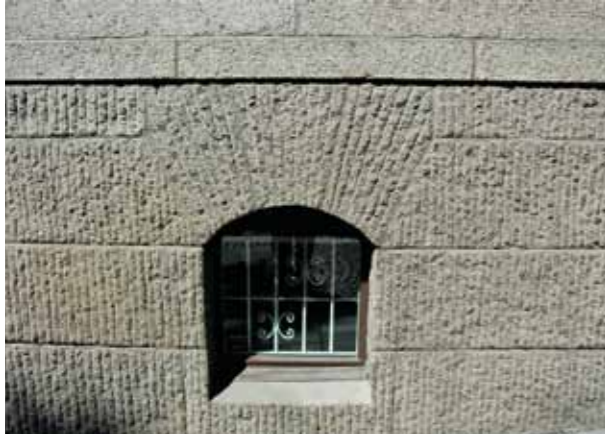
Fig 7.6 Sockel av randmejslad granit. Ovanför sockeln är graniten krysshamrad, grad 1. Eriksbergsgatan 44, Stockholm.

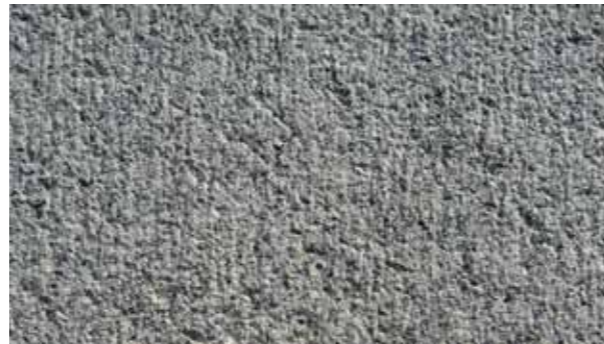
Fig 7.8 Detalj av den räffelhamrade ytan på Riksdagshuset.

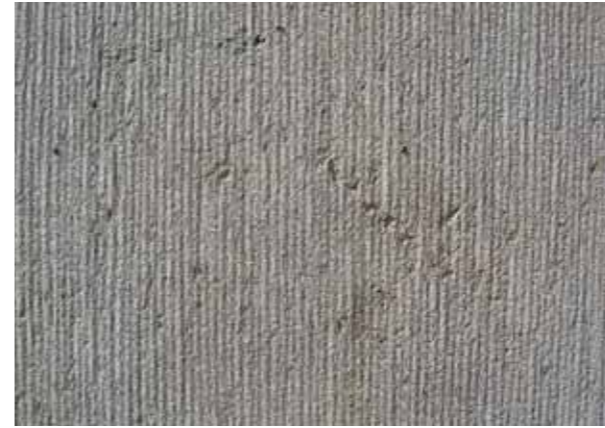
Fig 7.9 Skrädhuggen kalstensyta. Rosenbad, Stockholm

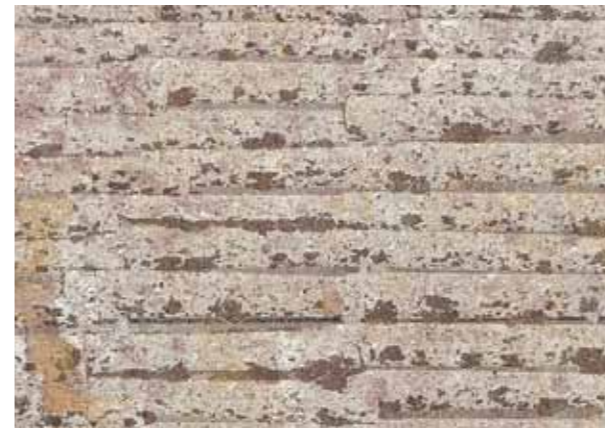
Fig 7.10 Läghuggen, gråbrun kalksten. Nyhuggen, skala 1:1

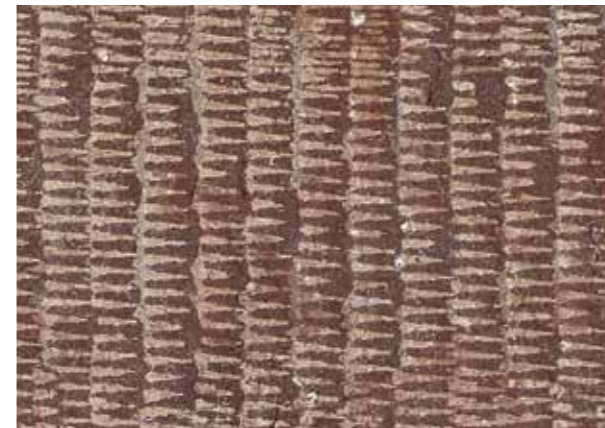
Fig 7.11 Tandhuggen, röd kalksten. Nyhuggen, skala 1:1

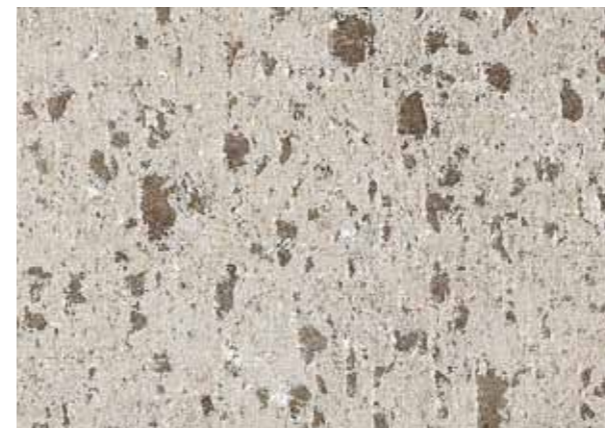
Fig 7.12 Normalhyvlad, gråbrun kalksten. Nyhyvlad, skala 1:1

Hyvlad yta, har även kallats "sprängd" på Öland. Den utförs endast på kalksten och har varit vanlig på golv, särskilt i kyrkor. Hyvlarna introducerades som ångdrivna på 1800-talet och har därefter ersatts av el- och hydrauldrivna. Bearbetningen är unik för Sverige. Ett stålskär släpas över stenytan och hyvlar av denna. Beroende av hur djupt man sätter an skäret erhålls olika hyvlingegrader, *grov-*, *fin-*, *normal-* och *släthyvlad*. Om man utgår från hållar med klovyta och endast hyvlar av de grövsta knölna kallas ytan *topphyvlad*. Se vidare om ytbearbetningar i delen *Allmänt* och i *Stenkartoteket*.

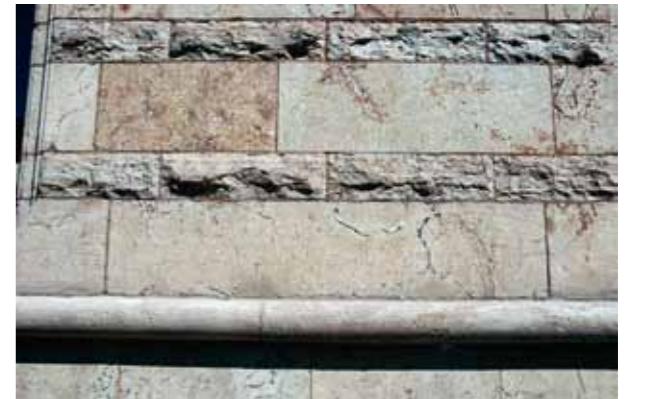
Fig 7.14 Fasad av röd kalksten med tandhuggen yta omväxlande med dubbelstucken. Strandvägen 53, Stockholm

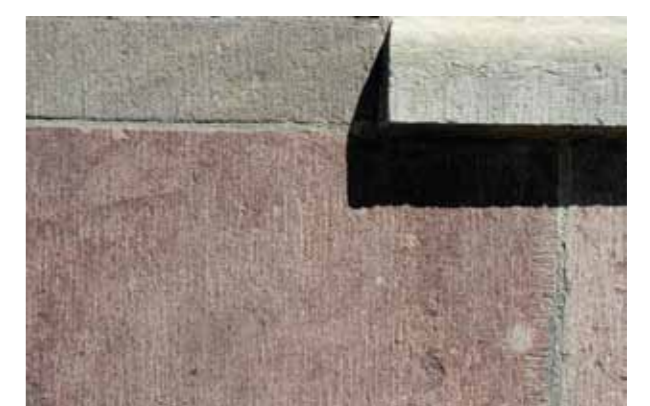
Fig 7.15 Skrädhuggen Roslagssandsten i murverk och tandhuggen kalksten i solbänk. Strandvägen 45, Stockholm
