# Geologisk bebyggelsehistoria

## – om sockelsten i Göteborgs innerstad

av Erik Sturkell, Ulrich Lange, Thomas Eliasson & Md. Tariqul Islam

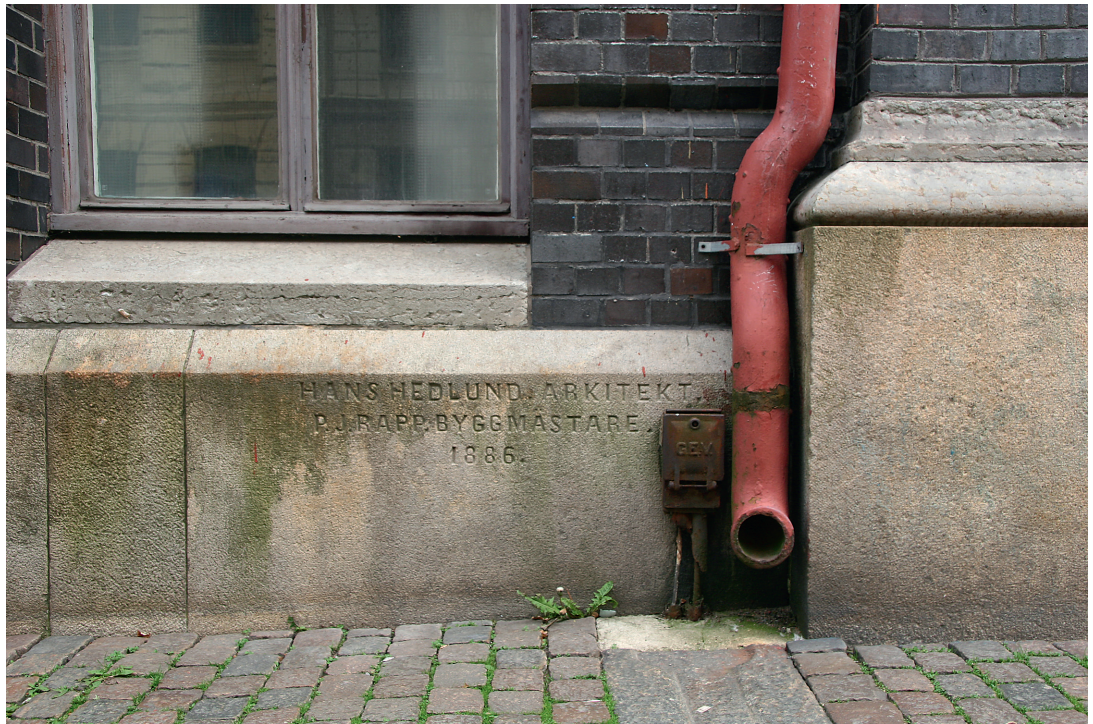
FIGUR 6. Schillerska gymnasiet (i i Fig 1) har en sockel i Bohusgranit mot gatan. På denna står det inhugget att huset uppfördes 1886. Dock är detta inte helt rätt ty sockelstenen finns i en utbyggnad från 1911. Man har således flyttat på sockelstenen, troligen för att den inte skulle bli gömd. FOTO: Erik Sturkell.

Från och med mitten av 1800-talet tycks ortoceratitkalksten ha använts flitigt i socklar mot innergårdar och i arbetarbostäder. Det indikerar att den var ett billigare alternativ till annan sten. Exempelvis har Schillerska gymnasiet (i i Fig. 1 och Fig. 6) och bebyggelsen i kvarteret Almer

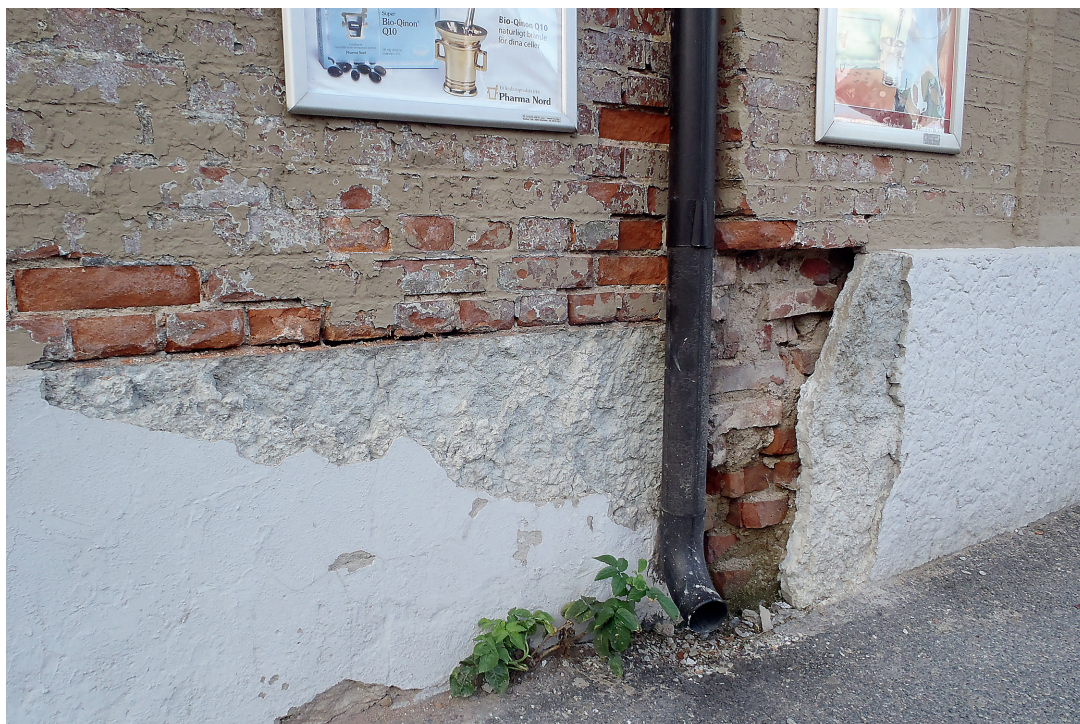
FIGUR 7. Landshövdingehuset vid Kapellplatsen (k i Fig. 1), byggt 1887, har en grå ortoceratitkalksten som sockel. Kalkstensblocken står på högkant vilket medfört en ödesdiger vittring. Särskilt sker detta om kalken är mörk (lerig). Man har målat kalkstenen, troligen för att skydda den, dock har det inte hjälpt i detta fall. Kalkstensytornas karaktäristiska textur går här att urskilja bakom den tunna målningen. FOTO: Erik Sturkell.

Av 460 hus med kalkstensplattor är 20 % bemålade. Det är hus som är uppförda mellan 1870 och 1915 och orsakerna är sannolikt både att man önskade en enhetlig färgsättning av huset och att man hade problem med vittring, särskilt om man ställt kalkstenen på högkant (Fig. 7). *k* i Fig. 1.

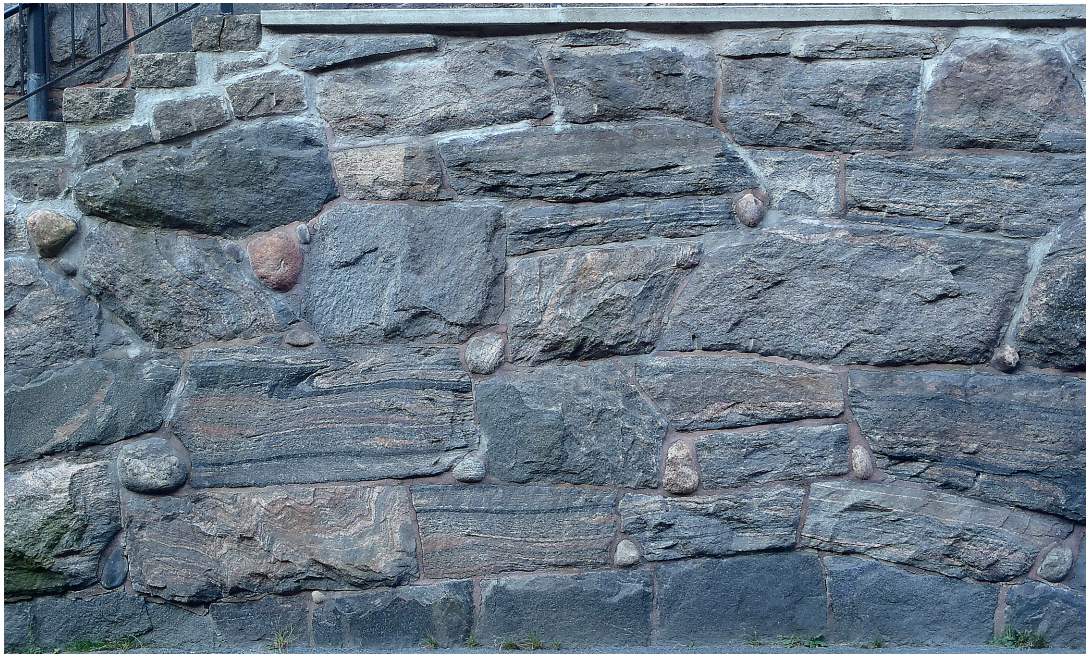
FIGUR 8. Under nationalromantiken fick den lokala gnejsen en renässans, såsom i det påkostade landshövdingehuset vid Erik Dahlbergsgatan 33 (*m* i Fig. 1). FOTO: Erik Sturkell.

Granit och gnejs (främst ådergnejs Fig. 3a och 8) blev under jugendepoken och nationalromantiken ett attraktivt byggnadsmaterial och i regel användes betydligt större och ofta omsorgsfullt huggna block än tidigare. Influenser kom från USA och framförallt den i Chicago verksamme arkitekten Henry Hobson Richardson. Dennes tunga gråstensarkitektur påverkade många skandinaviska arkitekter, som Lars Sonck och Eliel Saarinen i Helsingfors, Ferdinand Boberg i Stockholm och Hans Hedlund i Göteborg. Hedlund mötte den nya stenarkitekturen vid världsutställningen i Chicago 1893 och kom att snabbt införa de amerikanska idealen i Göteborgs stadsbild. I den nordiska jugendarkitekturen blev resultaten ofta en kombination av gråsten och timmer men i Hedlunds göteborgsbyggnad
