Nominerad till
Stenpriset
2018

Historiskt samspel

Ombyggnationen av Gustaf Vasa kyrka är den största svenska kyrkorenoeringen sedan 1960-talet.

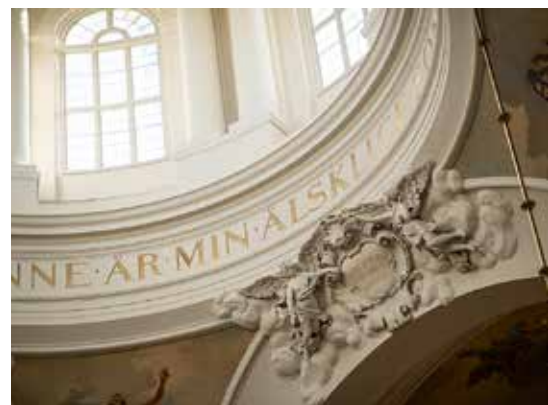
Kyrkorummet har återfått sin forna rymd tack vare dagsljuset som strömmar in genom de restaurerade fönstren.

Kyrkorummets stora rymd framhävs genom att golv och bänkar återfått sin tyngd i rödbrun kulör och att dagsljuset strömmar in genom de restaurerade fönstren.

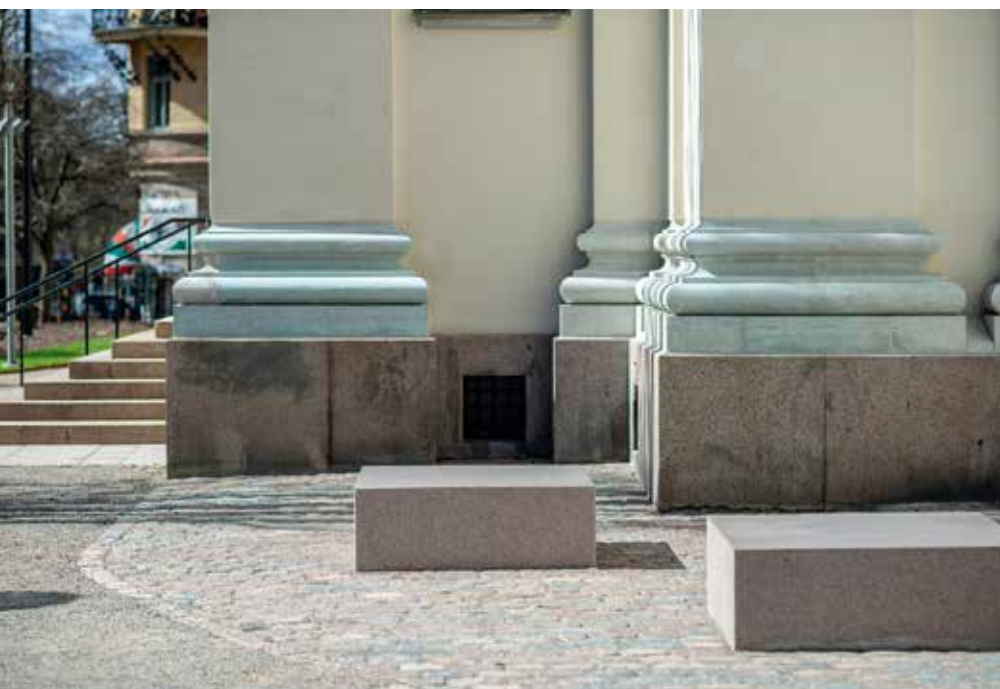
◀ Granitkuberna vid kyrkans innerhörn är en del av de omfattande utvändiga stenarbetena.

– Utvändigt är stenarbetena ett jättekapitel av svensk granit. Jag har själv bidragit genom att föreslå några granitkuber som står vid kyrkans innerhörn, de inordnar sig i en markplanering som tar avstamp i historiska planritningar, säger Mona Lantzourakis.

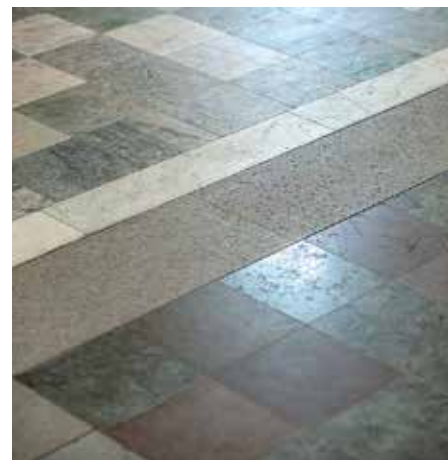
Den hyvlade golytan hjälper synskadade att orientera sig med ledkäpp. ▶

Hon lyfter även fram en innovativ detalj i stenarbetena där man skapat en hyvlad yta i vissa friser. Ytan fungerar som en markering som hjälper synskadade som orienterar sig med ledkäpp.

– Det kan vara ett bra alternativ till de markeringar som i dag klistras in eller skruvas fast och som skadar stenen.
