# FINLANDIA- HUSET

Fyra marmortyper, en granit, betongplattor och ett mineral. Det är alternativen som kan komma ifråga när marmorfasaderna på Finlandiahuset i Helsingfors nu ska ersättas.

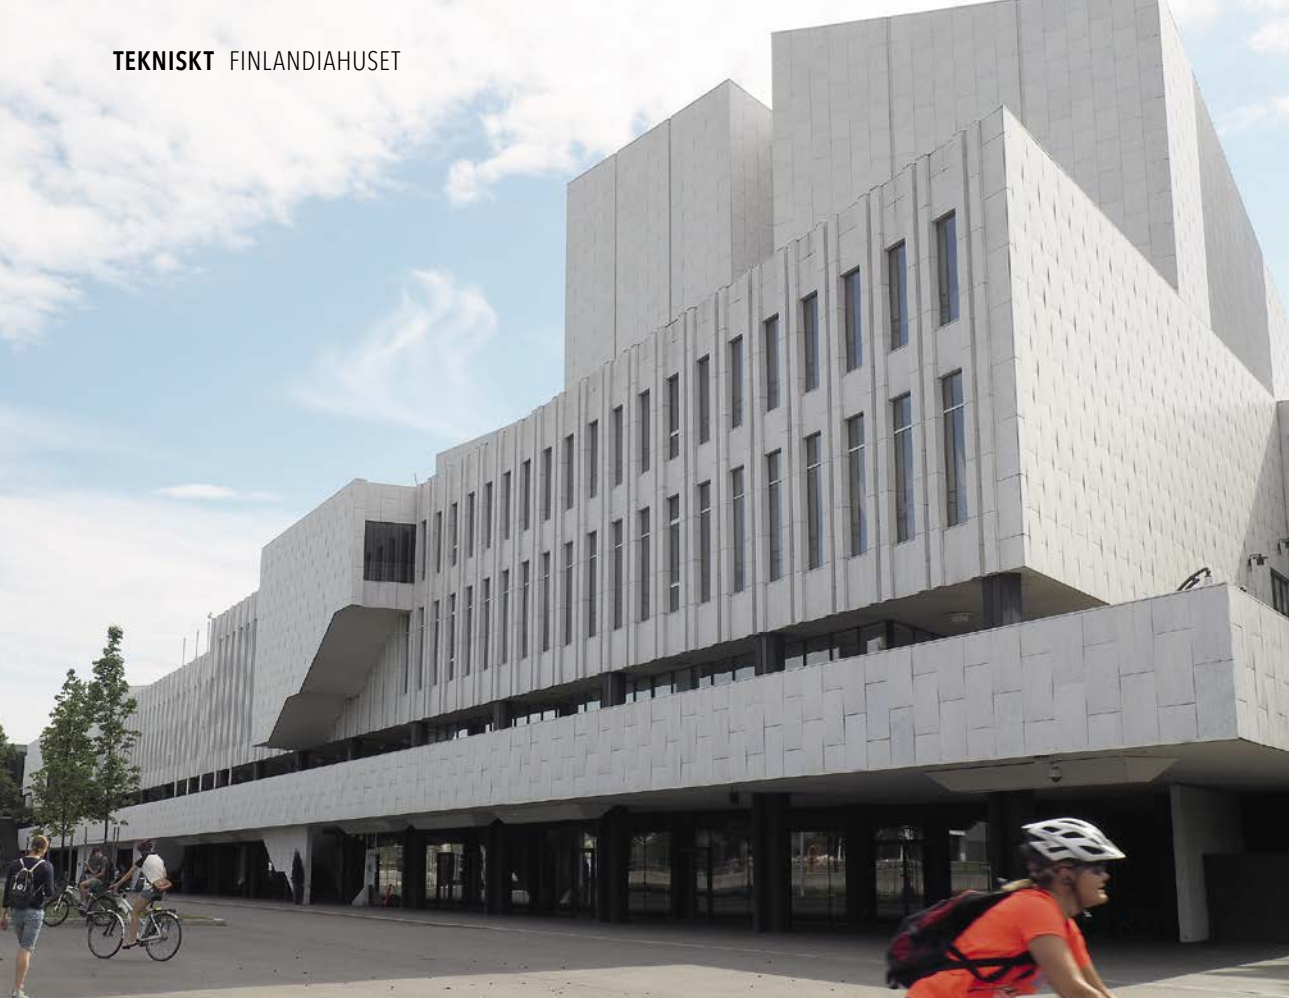
◀ Sannolikheten är stor för att stenvalet åter faller på en vit marmor.
